# Knarbergveien 14 A - Duken

Knarbergveien 14 A, 3133 Duken

Befaringsdato: 04.07.2023

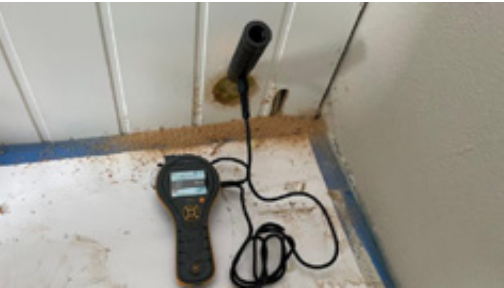
Kjeller med delvis synlige murvegger og dels utforede vegger. Hulltaking er foretatt og det er påvist noe høyt fuktnivå i konstruksjonen.

- Det er gjennom hulltaking påvist høyt fuktnivå inne i trekonstruksjonen i hulltakingen, men ikke påvist fuktskader i dette området. Høy luftfuktighet kan over tid føre til muggvekst eller sverting av materialer. Samtidig kan materialer og konstruksjoner bli ødelagte.

- Det påviste fuktnivå gir grunn til å overvåke konstruksjonen jevnlig for å se utvikling over tid, og eventuelt foreta tiltak for å unngå fuktskader.

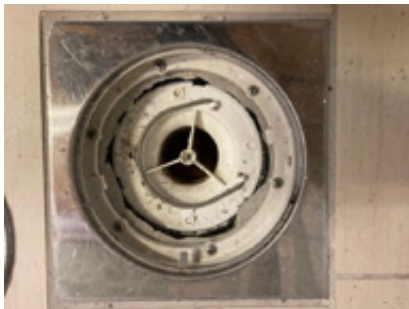
Badet har to plastsluk. Dusjkabinett var ikke mulig å flytte, derfor er kun sluk midt på gulvet inspisert. Det er smøremembran under fliser.

Det er påvist at enkelte rørgjennomføringer i gulv mangler mansjett. Det er også påvist at membran ikke er ført opp på vegg der det ikke er fliser. Badet har imidlertid gulv av betong på grunn, og sett i sammenheng med utførte fuktsøk og målinger, ser det ikke ut til å ha oppstatt skader.

Badet vurderes å fungere uten vesentlig risiko for skader med dagens bruk av dusjkabinett.

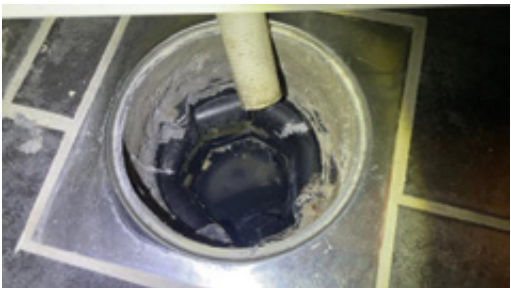
Det er plastsluk. Det ser ut som vinylbelegg fra byggeår er beholdt under fliser som tettesjikt.

Alder på tettesjikt tilsier at badet må renoveres. Det skal imidlertid nevnes at med dagens bruk av dusjkabinett vil ikke overflatene bli direkte utsatt for fukt, og således er risikoen for skader redusert.
