# Øvre Fjelltunvegen 19 - Lampeland

Øvre Fjelltunvegen 19, 3623 Lampeland

Eiendomstype: Fritidseiendom

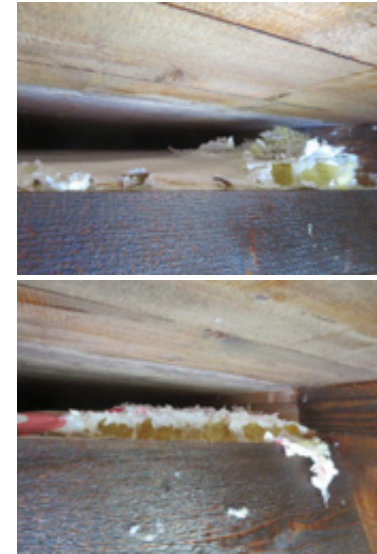
| <b>Takkonstruksjon/Loft</b> | <div><div></div><div>TD 2</div></div> |
| Saltak med sperrekonstruksjon. Konstruksjonen er luftet mellom isolasjon og undertak, mellom sperrer. | |

Ved oppløft/loft er det lokale skader i vindtett duk mot isolasjon.

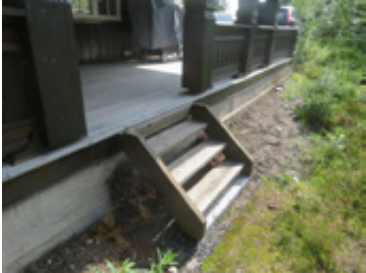
- Rekkverket er for lavt i forhold til dagens krav til rekkverkshøyder.

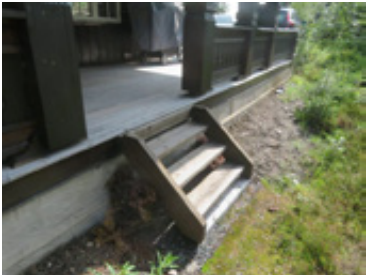
Støpt steintrapp ved inngang.  
Trapp i imp tre fra veranda i 1 etg.  
Det mangler rekkverk på trapp fra veranda i 1 etg.

- Det er ikke montert rekkverk.

- Rekkverk må monteres for å lukke avviket.

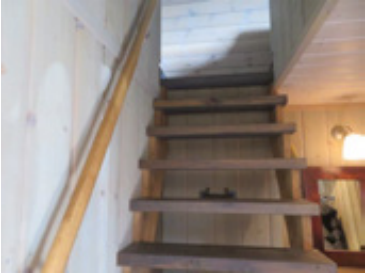
- Åpninger mellom trinn i innvendig trapp er større enn dagens forskriftskrav.
- Det er ikke montert rekkverk.

- Åpninger er såpass store at det ut ifra sikkerhetsmessige forhold anbefales å lage mindre åpninger.
- Rekkverk må monteres for å lukke avviket.

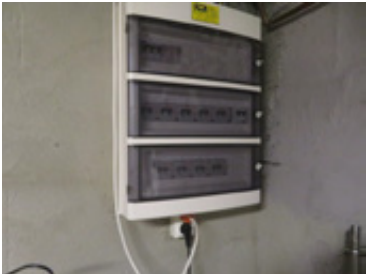
allmenne tilstand og fare for liv og helse. Bør det elektriske anlegget ha en utvidet el-kontroll?  
**Ja**

**Grunnet alder og at det ikke har vært kontroll av anlegget de siste 5 år, anbefales en ny kontroll/el-tilsyn.**
