# Kolleveien 2A - Kodal

Kolleveien 2A, 3243 Kodal

# Tilstandsrapport

Befaringsdato: 02.10.2023 Rapportdato: 05.10.2023 Oppdragsnr.: 20315-1461 Referansenummer: EA1481

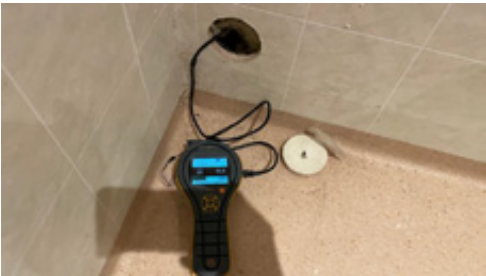
## Rom Under Terreng

Underetasje som ligger delvis under terreng. Hulltaking er foretatt i vaskerom uten å påvise unormale forhold.

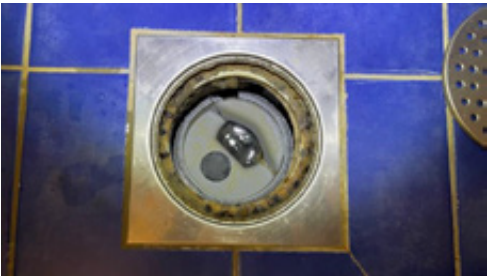
## Sluk, membran og tettesjikt

Det er plastsluk og smøremembran med ukjent utførelse.

• Mer enn halvparten av forventet brukstid er passert på membranløsningen.

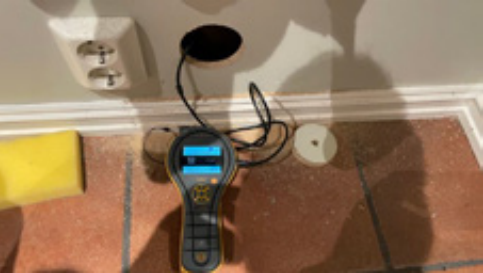
## Tilliggende konstruksjoner våtrom

Hulltaking er foretatt uten å påvise unormale forhold.

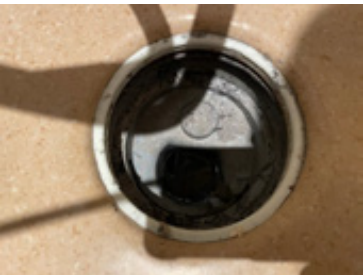
## Sluk, membran og tettesjikt

Det er plastsluk og synlig vinylbelegg som tettesjikt.
