# Nordlysveien 12D - Tønsberg

Nordlysveien 12D, 3113 Tønsberg

Eiendomstype: Rekkehus

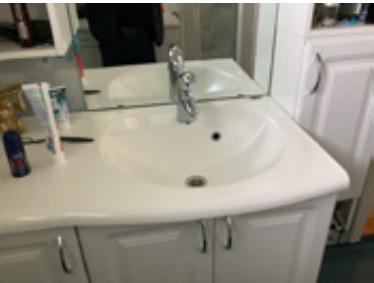
Vannrør av kobber, plastavløp. Ingen avvik med vanntrykk eller avrenning i servant eller dusjsone. Innredningen fremstår som slitt og med behov for oppgradering.

Vannførende installasjoner begynner å ha oppnådd forventet levetid og utskifting anbefales.

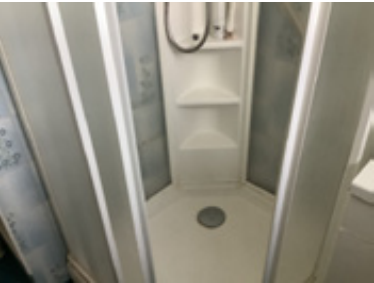
Hulltaking er ikke utført da det er sannsynlighet for fuktskade som allerede er påvist på annen måte.

Videres dusjing direkte på overflatene frarådes.

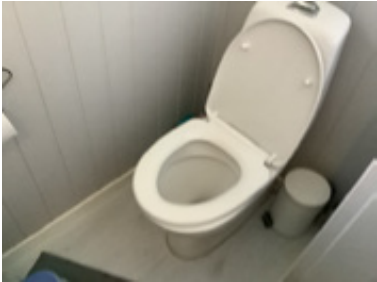
Ingen skader eller avvik utover normal bruksslitasje avdekket på overflatene.

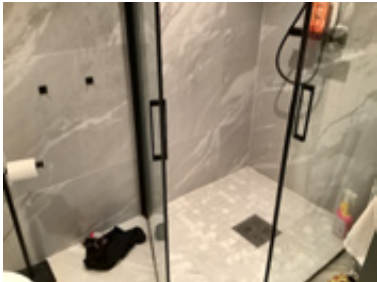
Overflatene fremstår som nye og ubrukt. Ingen skader eller avvik avdekket. Or saltutslag på vegg

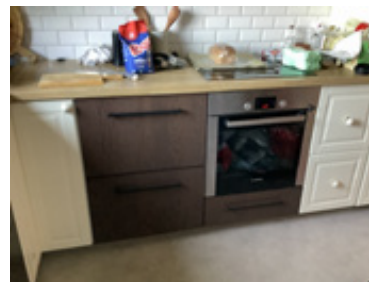
Det er etablert både komfyrvakt over stekesonen og lekkasjevakt under skrog med vanninstallasjoner.

Ved stikkprøvekontroll med fuktindikator på erfaringsmessig utsatte steder ble det ikke registrert negative fuktindikasjoner. Kjøkkenet vurderes å være noe slitt, men generelt i tilfredsstillende stand.
