# PETTERØDVEIEN 12E - NØTTERØY

Petterødveien 12E, 3138 Skallestad

VELKOMMEN TIL  
PETTERØDVEIEN 12E

# Andelsnummer 20

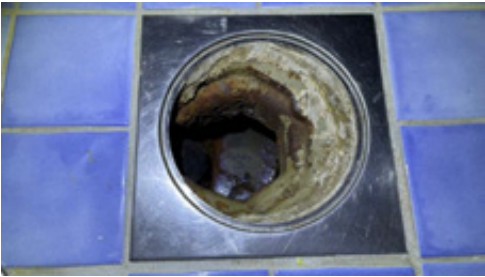
### Sluk, membran og tettesjikt

Det er eldre soilsluk og smøremembran med ukjent utførelse.

- Membran i kombinasjon med gammelt sluk uten klemring. Membran er smurt ned på sluk.

- Det er mulighet for at det kan forekomme vannlekkasje på våtrommet hvor vann ikke vil gå til sluk.
