EIENDOM  
2005

# Jarlsøveien 13A - Tønsberg

Jarlsøveien 13A, 3124 Tønsberg

VELKOMMEN TIL  
JARLSØVEIEN 13A

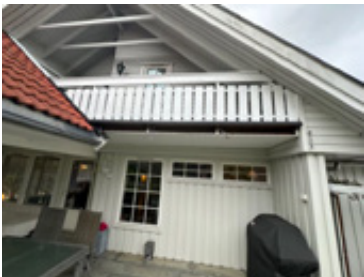
**Vinduer**

Malte trevinduer med tolags glass i hovedsak fra byggeår

- Det er avvik:

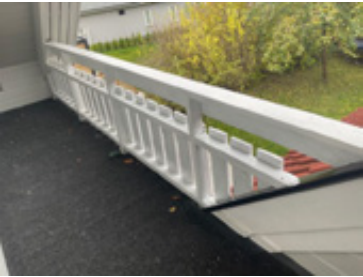
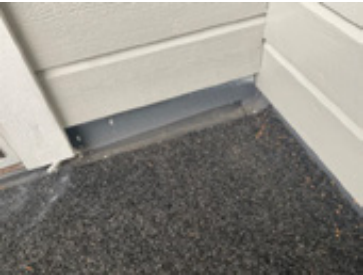
Dekke av teppe direkte på sveisemembran.

Rekkverk av malt tre.

- Det er avvik:

Lokal utbedring bør utføres som ett strakstiltak for å unngå vannskader på konstruksjoner.

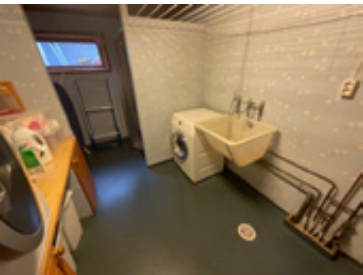
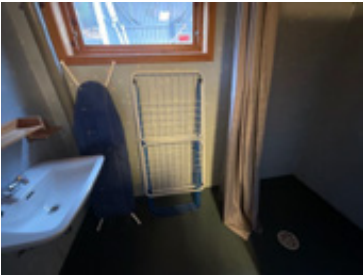
Vaskerom har vinylbelegg på gulv med varmekabler, tapet på vegger og panel i innvendig tak.  
Innrdet med servant, plast skyllekum, skap med arbeidsbenk, dusjnise, opplegg for vaskemaskin og varmtvannsbereider.

Ventilert med mekanisk avtrekk

- Våtrommet må oppgraderes for å tåle normal bruk etter dagens krav.

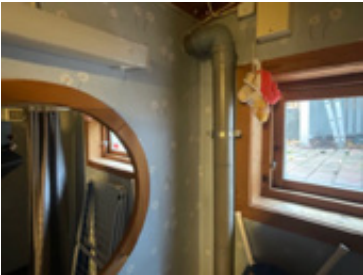
Plast avløpsrør.

- Vurdering er basert på alder. Tilstandsgrad 2 gis med bakgrunn i at mer enn halvparten av forventet brukstid for skjulte røranlegg er passert. Det er nå ingen symptomer på funksjonssvekkelse, men vær oppmerksom på at dette er en risikokonstruksjon.

- Det er ikke behov for utbedringstiltak siden anlegget fungerer i dag, men ut ifra alder kan skader plutselig oppstå på eldre anlegg.
