# Kjellbergveien 18 - Sandefjord

# Tilstandsrapport

Befaringsdato: 08.01.2024

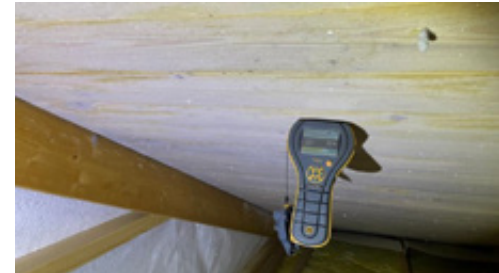
Loft i tilbygg har is/rim på innsiden av undertak. Ved stikkprøve måles det trefukttinnhold på 18,9 vektprosent med fuktmåler. Trefukttinnhold over 18 vektprosent tilsier at det kan oppstå skader.

Fukt og rim på innsiden av undertak skyldes luftlekkasje fra underliggende rom som kondenserer på loftet. Det må etableres tett dampsperre mellom loft og underliggende rom. Etablering av ventilasjon på bad vil antagelig redusere problemet i tilbygg. Utbedring av lufting anbefales.

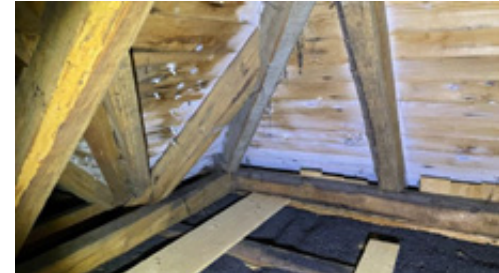
Loft fra byggeår har en del fuktmerker og is/rim på innsiden av undertak. Det er påvist fuktmerker rundt pipen, samt at det her måles trefukttinnhold på 31,5 vektprosent med fuktmåler.

Fukt rundt pipe vurderes å ha sammenheng med utvendig tetting rundt pipen, og burde utbedres. Heldekkende pipehatt anbefales.

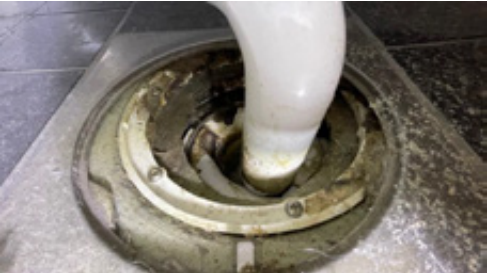
Det er plastsluk og smøremembran med ukjent utførelse.

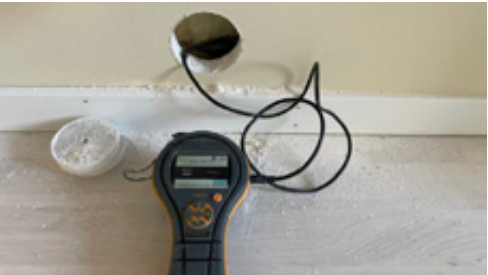
Måleresultatet er 0 vektprosent i bunnsvill. Grensen for om det kan oppstå skader er 18 vektprosent. Hulltaking er foretatt uten å påvise unormale forhold.

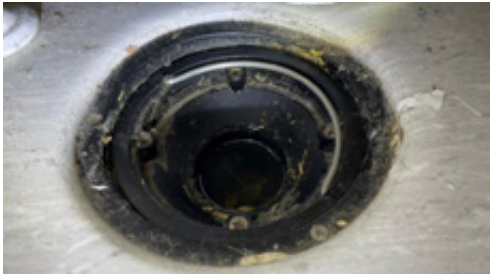
- Det er påvist mangelfull/feil utførelse rundt rørgjennomføringer e.l. som gir fare for fukt i konstruksjonen i våtsone.

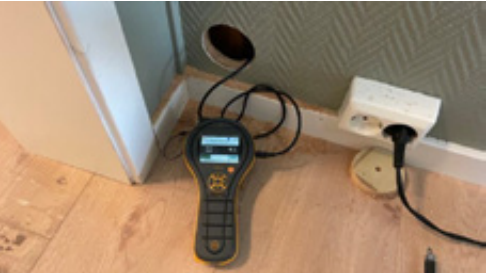
Hulltaking er foretatt i vegg mot dusjsone fra stuen. Måleresultatet er 9,1 vektprosent i bunnsvill. Grensen for om det kan oppstå skader er 18 vektprosent.
