# Sevikveien 10B - Kjøpmannskjær

Sevikveien 10B, 3143 Kjøpmannskjær

## KORT OM EIENDOMMEN

Oppussingsobjekt - Meget innholdsrik bolig med tre bad, fem soverom mm.

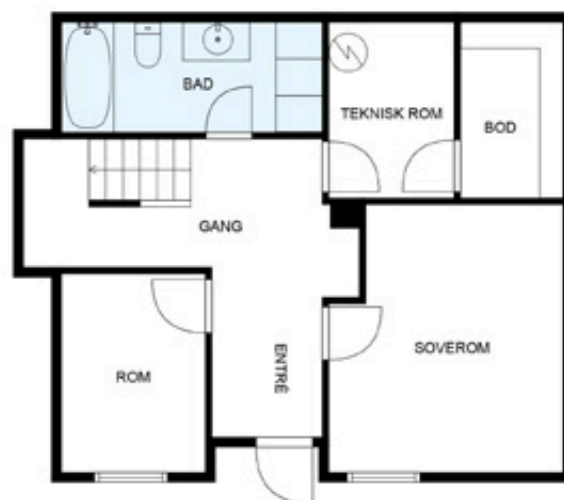
1. ETASJE

Mål på plantegningene er basert på 3D teknologi. De er vurdert til nøyaktige, men ikke 100%. Feil kan forekomme
