# Sunnfjord - Førde

Storelia 37, 6813 Førde

Eiendomstype:  
Rekkehus, eierseksjon.

Befaringsdato: 28.05.2024 Rapportdato: 03.06.2024 Oppdragsnr.: 20724-1537 Referansenummer: BF1752

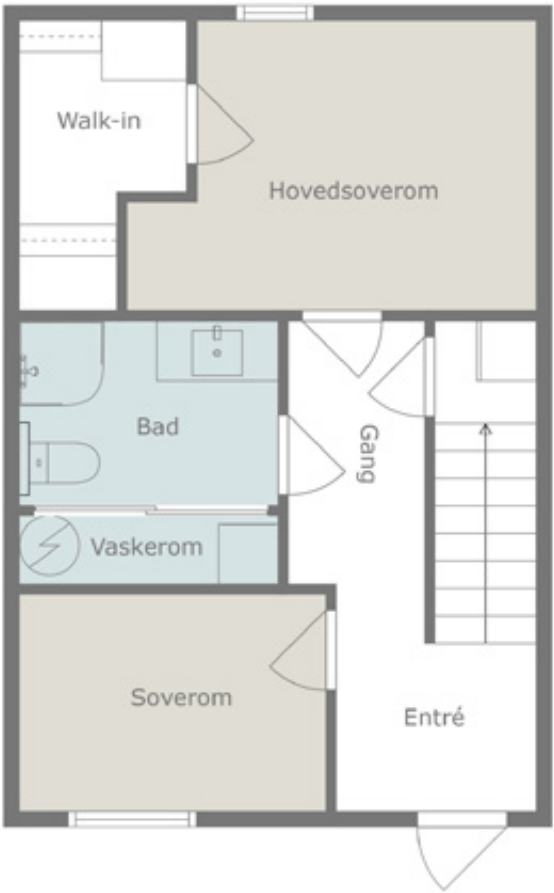
Oversikt over 1. etg.

Inngangspartiet er i boligens 1. etg. – her finner en bad / vaskerom, 2 soverom og bod

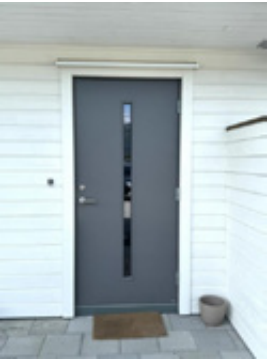
### TG 1 Dører

Inngangsdør i underetasjen med malte overflater og 2-lags glas. Terrassedør i 2. etasje med malte trekarmar med 3-lags glas, og utvendig med aluminiumsbeslag.

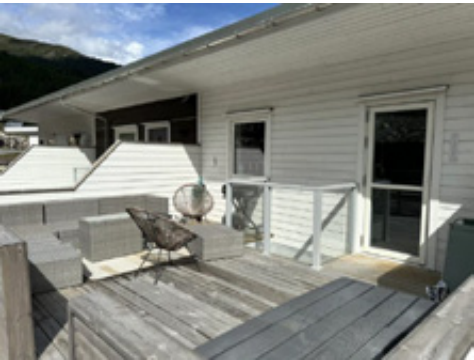
### TG 1 Balkonger, terrasser og rom under balkonger

Frå stove/kjøkken er det tilkomst terrasse med dekke av impregnerte terrassebord, ca 20m2. Skjermvegg mot naboseksjonane i malt treverk. Rekkverk i treverk med liggange spiler og glasrekkverk med rekkverksstoplar i aluminium.

Delvis overbygd inngangsparti til underetasjen med platting av betongheller, ca. 13m2. Skjermvegg mot naboseksjonane i malt treverk.

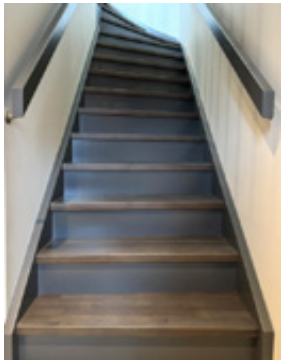
### TG 1 Innvendige trapper

Innvendig trapp i malt treverk med beisa trinna.

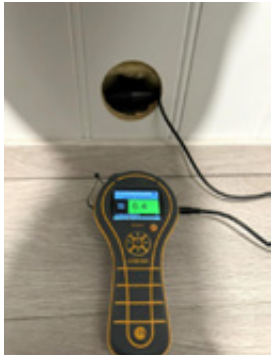
Holtaking og fuktmåling er utført i tilliggande vegg til dusjsona, og det vart ikkje registrert avvik i konstruksjonen. Tilliggande vegg til dusjsona er påfora berevegg av betong, det er difor begrensa mulegheit for kontroll av konstruksjonen.

TGIU er sett med omsyn til begrensa mulegheit for kontroll av konstruksjonen.

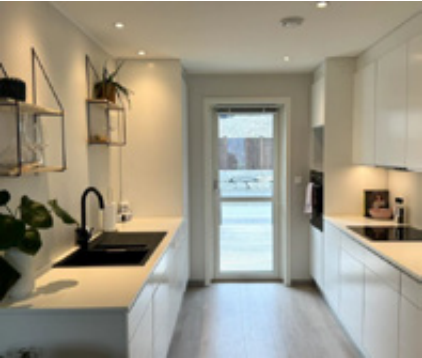
TG 1Overflater og innredning

Kjøkkeninnreiing frå drømmekjøkkenet med kvite slette frontar, laminatbenkeplate, oppvaskkum, integrert induksjonstopp, steikeomn, oppvaskmaskin, og kjøle/fryseskap.

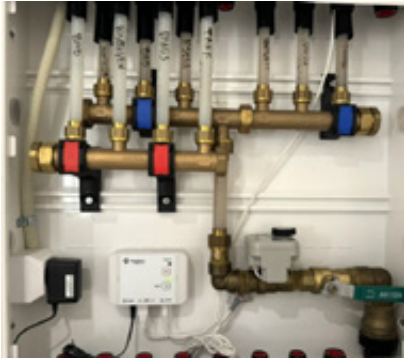
TG 1Vannledninger

Vassrør med rør-i-rør system. Rørsentralen er installert i fordelingsskap i badet.

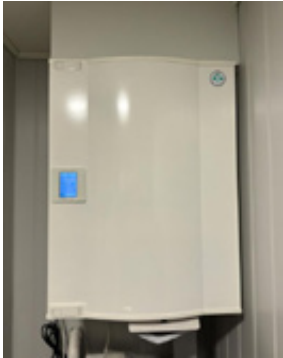
TG 1Ventilasjon

Ventilasjonen er basert på balansert ventilasjon med varmegjenvinning. Ventilasjonsanlegget er installert i bod/garderobe i 1. etasje.

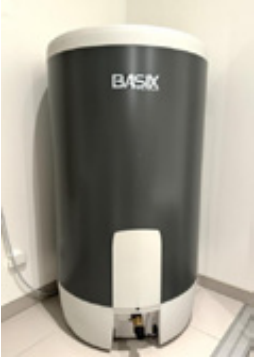
TG 1Varmtvannstank

Varmtvasstank på 167 liter er installert i badet.
