Askvoll

Stongfjordvegen 690, 6984 Stongfjorden

Fakta om boligen

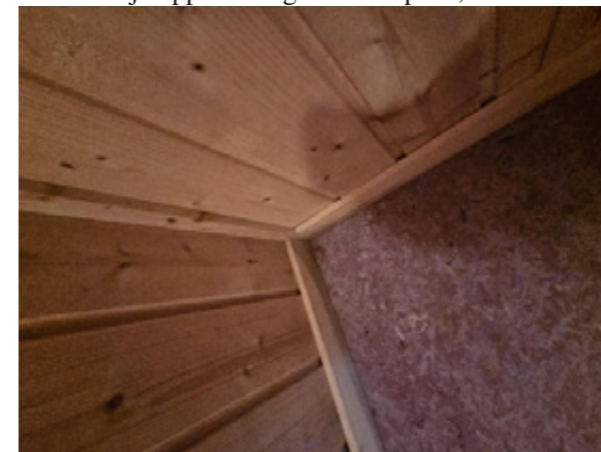
1. Grunn og fundamenter**TG 3** 1.1 Byggegrunn, fundamenter, grunnmur, drenering og sikring mot vann og fuktighet

Det er påvist skader slik at drenering og annen sikring mot vann og fuktighet er utett.

Det er påvist fukt i 2 hjørner på matbod i kjeller:

Det er ikkje oppsertert grunnmursplast, men det var heller ikkje vanleg for byggeåret.

Merknader: Det bør drenerast for å hindre fuktinntrenging.

TAKSTMANNENS VURDERING VED TG3:	
1.1	Byggegrunn, fundamenter, grunnmur, drenering og sikring mot vann og fuktighet
	Funkt som kan komme frå lekkasje i inntak eller dårleg drenering.
	Takstmannens prisvurdering ved utskiftning antas mellom Kr. 50.000.- og 100.000.-

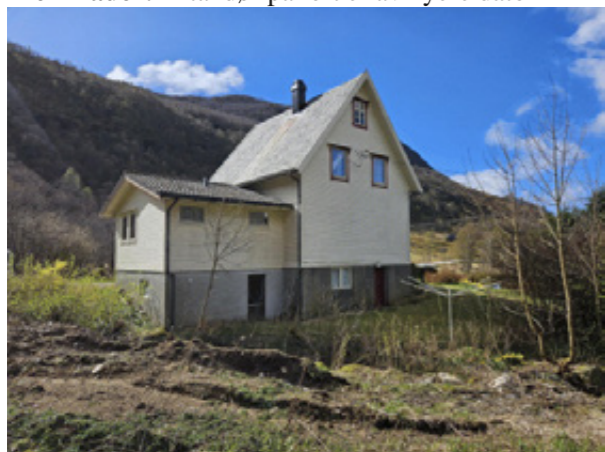
TG 3 3.1 Vinduer og ytterdører

Det er påvist avvik ved beslag, vannbord, omramming, karm eller ytre tetting.

Merknader: Altandør på loft er av nyere dato

Alle vindu bør skiftast

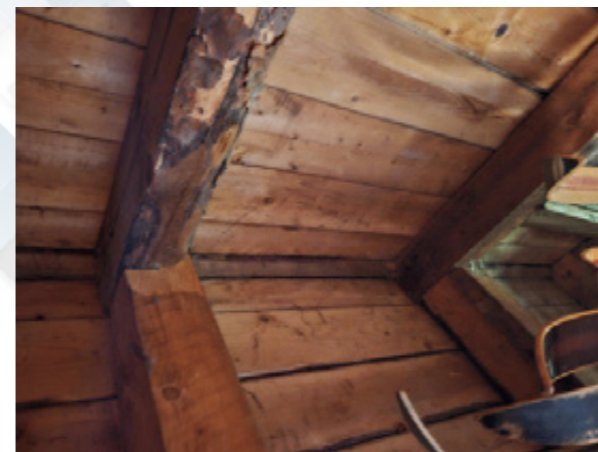
TG 3 4.1 Takkonstruksjon, takteking og skorstein over tak

Det er påvist råteskade og/eller skadedyr.

har vert fukt ved skorstein på tørkeloft

Det er montert pipeovertrekk ifølge heimelshaver i seinare tid

Merknader: Mottangrep må snarast behandlast med mottmiddel

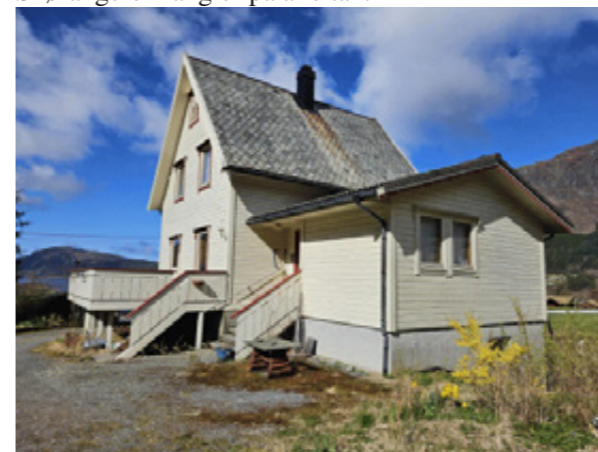
TG 3 4.2 Undertak, lekter og ytterteking (taktekingen)

Undertaket antas å være i fra 1930

Det er påvist sprekker, mose, pløser eller andre symptomer på svekkelser.

Det er påvist avvik på sluk eller renner.

Snøfangere mangler på alle tak.

Vindskier og dekkbord bør skiftast.

4.2	Undertak, lekter og ytterteking (taktekingen)
	Ikkje påvist skader på skifertak , dekkbord og vindskier bør skiftast.
	Tak på tilbygg er mosegrodd.
	Lekasje på altan på loft. lekker inn i stove
	Snøfangere mangler
	Takstmannens prisvurdering ved utskiftning antas mellom Kr. 100 000.- og 300.000.-

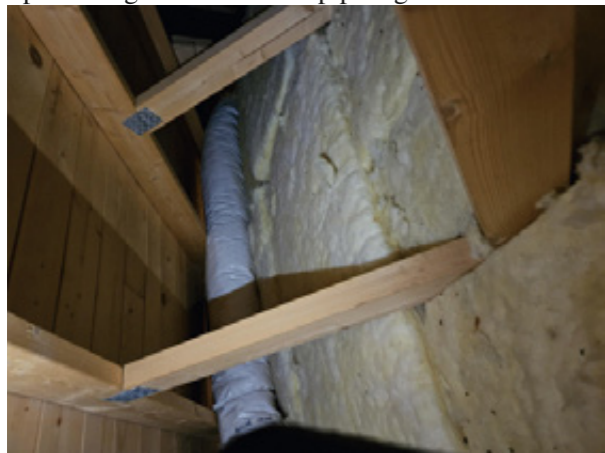
TG 2 5.1 Loft (konstruksjonsoppbygging)

Det er påvist biologiske skadegjørere fra kaldt-, kne-, hanebjelke-, eller kryp loft.

Det er påvist lekkasjer, fukt skjolder, kondens og lignende ved piper, overganger, i bjelker eller takluker.

Spor etter gammel fukt rundt pipe. og rund feieluke er det sotstripe

Merknader: Spor etter mus på kryp loft tilbyg. mangler papp på isolasjon

TAKSTMANNENS VURDERING VED TG2:	
5.1	Loft (konstruksjonsoppbygging)
	Bytte ut isolasjon på kaldloft
9.1.1	6 Veggenes og himlingens overflater
	Lekasje i stovetak ved karnapp bør utbedrast omgåande.
9.1.2	6 Gulvets overflate
	Fungerer tilfredstillande , må vurdere utskifting ved rehabilitering.
9.1.3	6 Fuktmåling og ventilasjon
	Bør oppgraderast ved ei seinare rehabilitering.
10.1	WC og innvendige vann- og avløpsrør
	Vanlig golvklosett som fungerer tilfredstillande
10.2	Varmtvannsbereder
	Fungerer tilfredstillande.
10.3	Vannbåren varme
	Må vurdere utskifning etter dagens krav/utførelse.

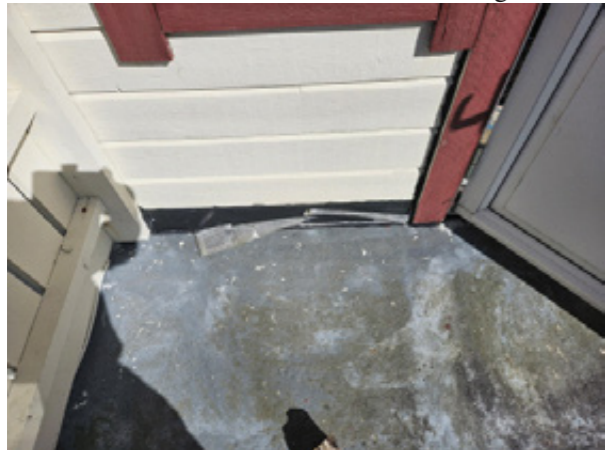
TG 3 6.1 Balkonger, verandaer og lignende

Det er påvist skader, slik som avskalling, deformasjoner, riss, sprekker, råteskader og/eller rust på overflater.

Det er påvist skader i tettesjiktet.

Altan på loft har store lekkasje problem . ikkje oppservert lufting på kledning .

Vannbrett under vindu, for lav rekkverkshøgde.

6.1	Balkonger, verandaer og lignende
	Store lekkasjeproblem på altandekke loft.
	rekkvertstøtter bør skiftast, lite klaring til terreng
	Takstmannens prisvurdering ved utskiftning antas mellom Kr. 100 000.- og 300.000.-

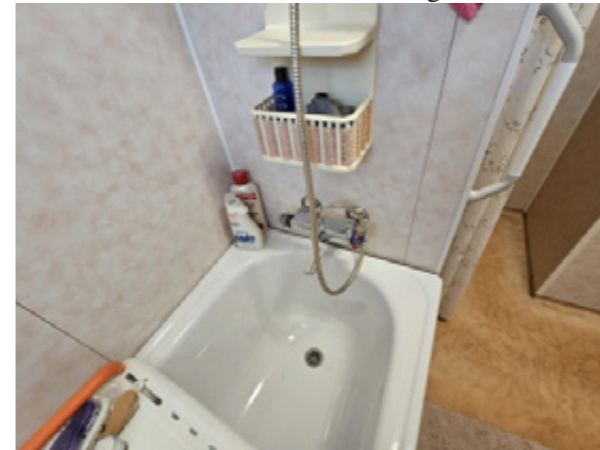
Det er påvist riss og sprekker.

Det er påvist sprekker i fuger.

Det er påvist avvik på skjøter og underkant av plater.

Toalett er festa med skruer gjennom belegg. Ikkje fuga i underkant plater

Ikkje fuga under platekant.

Merknader: Bad virker som det fungerer men det bør rehabiliterast etter dagens forskrifter.

7.1.1	3 Overflate vegger og himling
	Baderommet brukstid er oppbrukt og bør rehabiliterast.
	Men det fungerer hensiktsmessig
	10-20 år på baderomsplater.
7.1.2	3 Overflate gulv
	Toalett er skrudd gjennom belegg.
	Ikkje fuga underkant plater i dusj soner.
	Takstmannens prisvurdering ved utskiftning antas mellom Kr. 100 000.- og 300.000.-

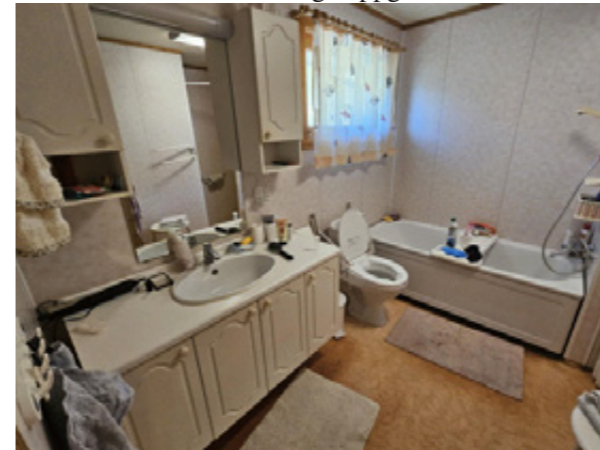
TG 3 7.1.2 Overflate gulv

Det er påvist spor etter råteskade, muggvekst eller skadedyr.

Det er påvist flekker eller andre skader.

Merknader: Badet si brukstid er brukt opp. og det bør totalrenoverast.

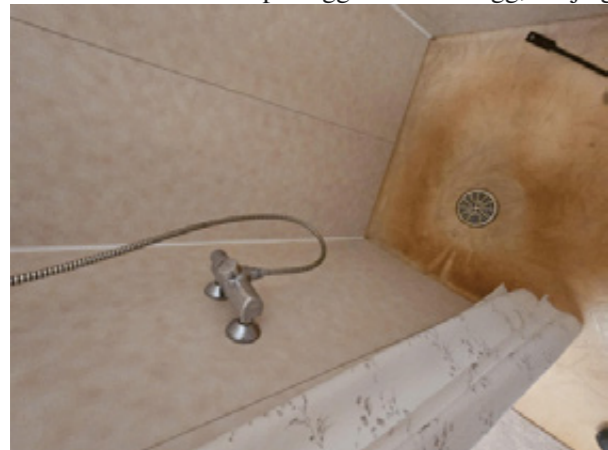
TG 3 7.1.3 Membran, tettesjiktet og sluk

Membranen er fra 1990

Det er påvist avvik i forhold til sluk, rørgjennomføringer, mansjetter eller klemring.

Våtzone på begge sider av vegg, dusj og badekar. servant er på yttervegg

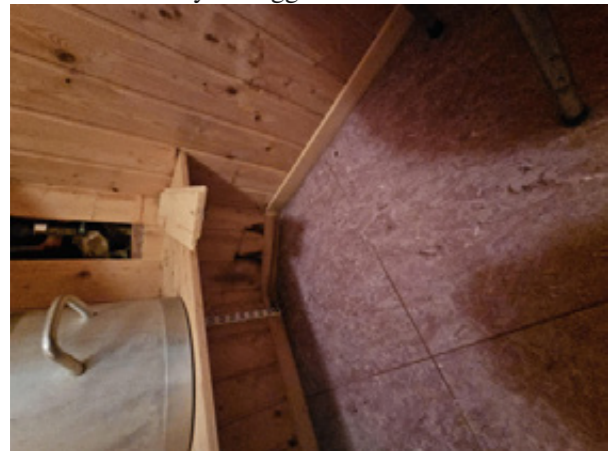
**8. Kjøkken****8.1 1****TG 3** 8.1 1

Vanninstallasjonen er fra 1930

Det er påvist symptomer på fukt og råte i nabokonstruksjoner.

Fukt ved inntak yttervegg matbod

Merknader: Varmtvannsbereder er plassert i grovkjeller betong golv og vegger

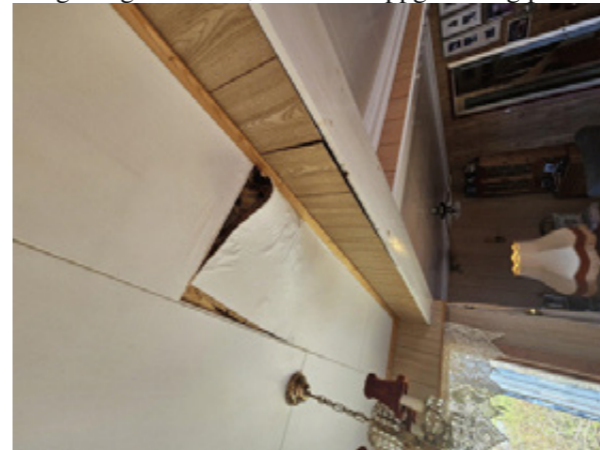
**9. Rom under terreng****9.1 6****TG 2** 9.1.1 Veggens og himlingens overflater

Det er påvist fuktskjolder, støvskjolder, svartesopp og spor etter sopp, råteskader og/eller skadedyr.

Merknader: Himlinger og vegger er fra byggeår og seinare opp pussinger.

Fungerer greit men bør vurdere oppgradering på sikt

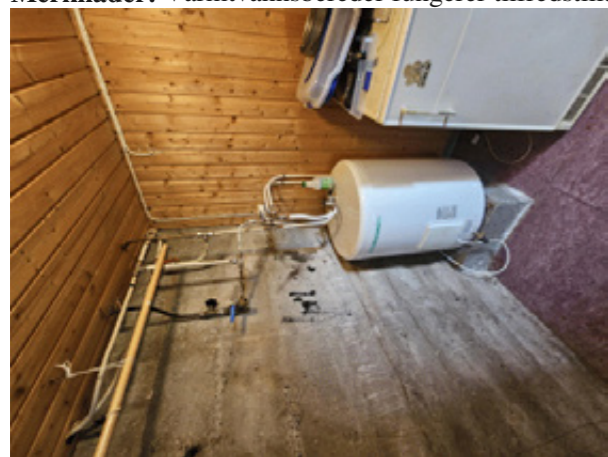
**TG 2** 10.2 Varmtvannsbereder

Det er ikke påvist avdrypp og fukt skjolder ved bereder.

Berederen er ikke lekkasjesikret.

Varmtvannsbereder fungerer tilfredsstillende i påvist sluk.

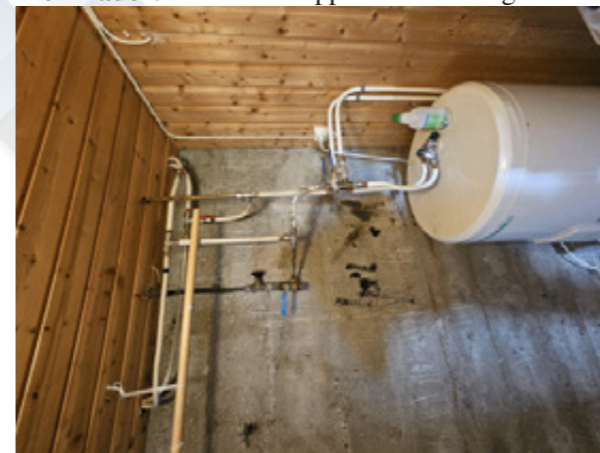
**TG 2** 10.3 Vannbåren varme

Rørene er synlige og tilgjengelige.

Det er ikke påvist avvik i forhold til materialet, sammenkoblingspunkter og reguleringsventiler.

Brukstid er oppbrukt men fungerer
