Sunnfjord - Førde

Kvietunet 28, 6812 Førde

Tilstandsrapport

TOMANNSBOLIG

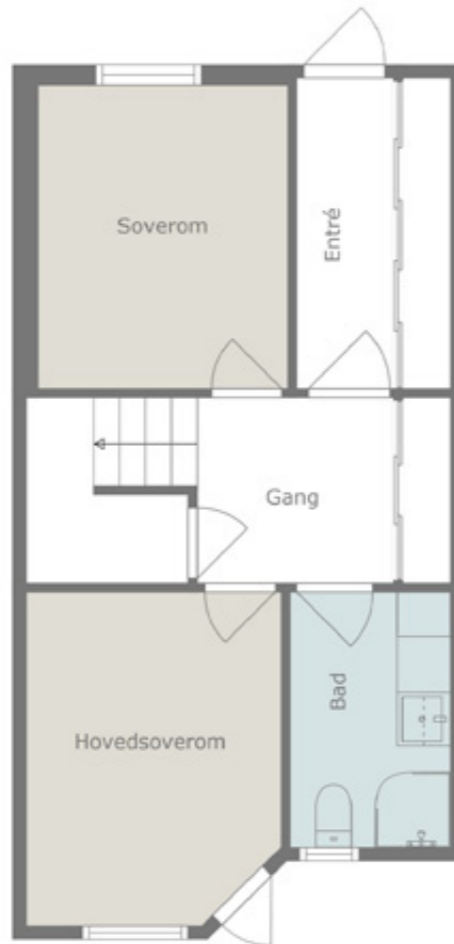
Oversikt over 1. etg.

Plantegningen er ikke målt og noe avvik kan forekomme.
Målestørrelser for ikke annet for evt. tall.
Innebygning og møbler er ikke basert på den faktiske innredningen,
og er kun ment å gi en oppfatning av boligens muligheter.

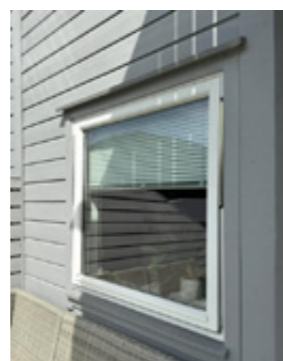
Det er liten klaring mellom utvendig listverk og vassbrettet i underkant av vindua, listverket er difor meir utsett for fukt.

Lokal utbetring av klaring mellom listverk og vassbrett er anbefalt. Elles utføre normalt vedlikehald med overflatebehandling.

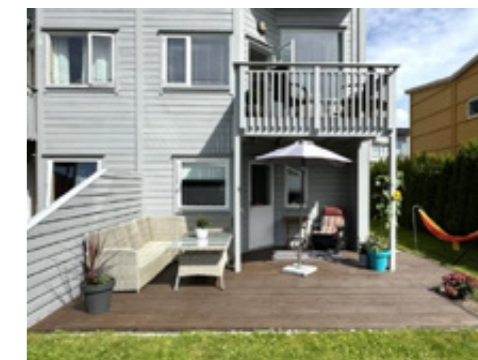
Balkonger, terrasser og rom under balkonger - 2

Frå eine soverommet og uteområdet er det tilkomst til delvis overbyggt terrasse med dekke av terrassebord, ca. 20m².

Terrasseborda har hatt normalt godt vedlikehald, og har naturleg elde og slitasje i høve til alderen.

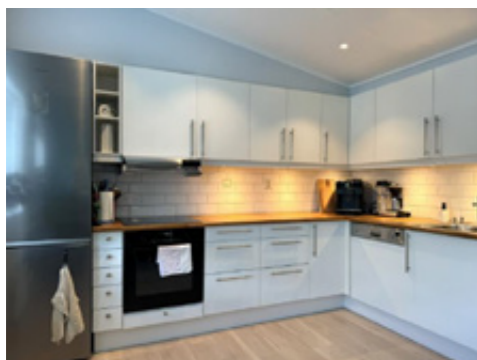
Kvitevarene er av varierende alder.
På veggflata mellom benkeplata og overskapa er det eit lokalt område med avskalling av fugemasse i ei flisfuge.
Kjøkkenet har naturleg bruksslitasje i høve til alderen.
