Sunnfjord - Førde

Rennebakkane 3, 6812 Førde

Befaringsdato: 11.06.2024 Rapportdato: 02.07.2024 Oppdragsnr.: 20724-1542 Referansenummer: AB9506
Autorisert foretak: Førde Takstkontor AS Sertifisert Takstingeniør: Ole André Roska Vår ref: Ole Andre Roska

Tilstandsrapport

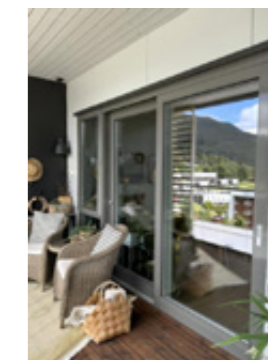
TG 1 Dører

Inngangsdør med malte slette overflater.
Terrasseskyvedører med malte trekarmar med 3-lags glas og utvendig med aluminiumsbeslag.

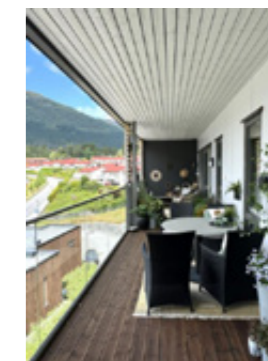
TG 1 Balkonger, terrasser og rom under balkonger

Frå stove/kjøkken og eine soverommet er det tilkomst til overbygd terrasse med betongdekke med spaltegolv av royalimpregnerte terrassebord og rekkverk i glas, ca. 36m².

I tillegg til oppgitt areal er det utebod på terrassen på ca. 2,4 m². Veggane er isolert.
Elektrisk anlegg er installert.
Frostvakt er installert.

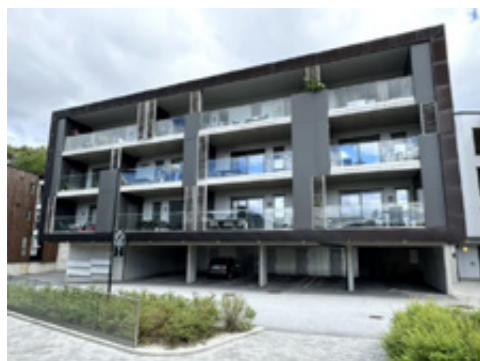
TG 2 Felles utvendige bygningsdeler

Bygningen er i hovedsak oppført i betong- og trekonstruksjon.

For å lukke avviket iht. NS 3600 må det framleggast vedlikehaldsplan/tilstandsrapport for felles bygningsdelar.

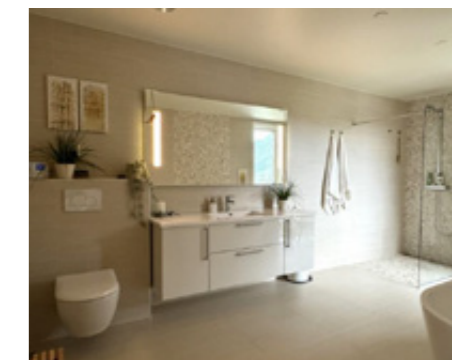
Generell

Bad med standard frå byggeåret 2018.
Det ikkje framlagt dokumentasjon på utføring av våtrommet.

Holtaking og fuktmåling er utført i tilleggande vegg til badekaret, og det vart ikkje registrert avvik i konstruksjonen.

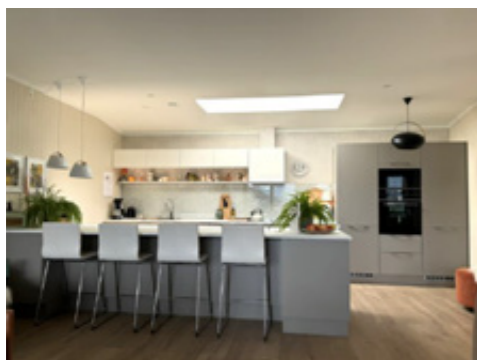
TG 1 Overflater og innredning

HTH kjøkkeninnreiing med grå slette frontar og kvite høgglans frontar, laminatbenkeplate, integrert induksjonstopp, steikeovn, mikrobølgeovn, oppvaskmaskin, kjøleskap og frysenskap. Glasplate på veggflata mellom benkeplata og overskapa.

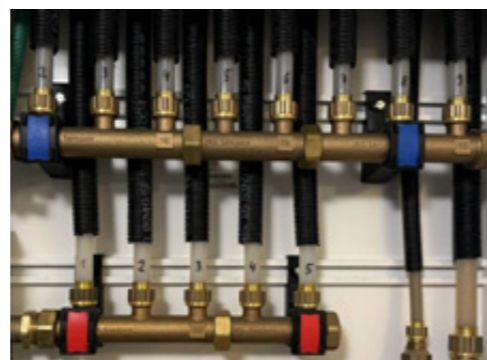
TG 1 Vannledninger

Vassrør med rør-i-rør system.
Rørsentralen er installert i fordelingsskap i vaskerommet.

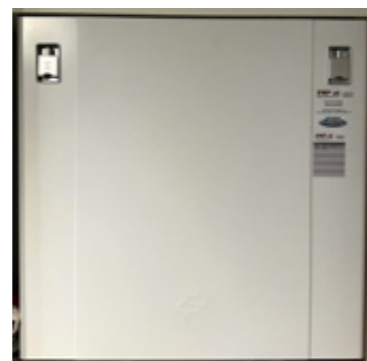
TG 1 Ventilasjon

Ventilasjonen er basert på balansert ventilasjon med varmegjenvinning. Ventilasjonsanlegget er installert i skyvedørgarderobe i hallen.

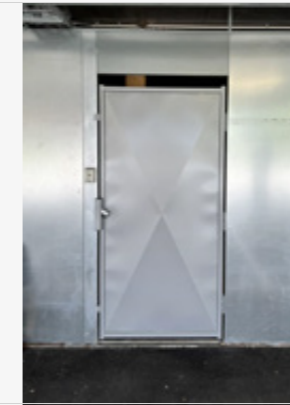
Sportsbod

Boda har i hovedsak overflater av ubehandla betong, og er avdelt frå carporten med prefabrikerte lettveggar i stål.

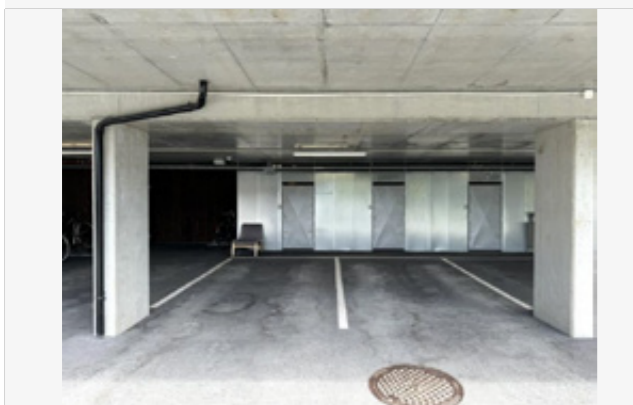
Parkeringsplass i carport

Seksjonen har parkeringsplass i carport under bygget, med asfaltert dekke. Elektrisk anlegg er installert. Det er tilrettelagt for installasjon av ladar for elbil. Sameiget har avtale med leverandør som installerar ladar etter behov.
