Sunnfjord

Harevegen 26A, 6973 Sande i Sunnfjord

Tilstandsrapport

VERTIKALDELT TOMANNSBUSTAD

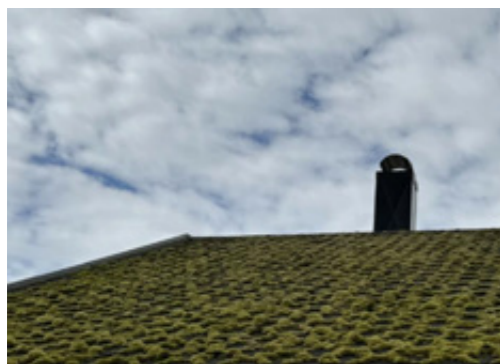
Nedløp og beslag

Takrenner og taknedløp av lakkert metall.
Stigetrinn på taket for utvendig tilkomst til skorsteinen.
Vindskier i malt treverk.

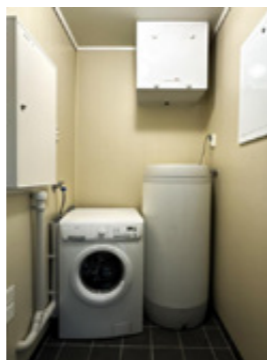
ETASJE > VASKEROM

Vaskerom med standard frå byggeåret 2008.
Det ikkje framlagt dokumentasjon på utføring av våtrommet.

Golvet har ikkje tilfredsstillande fall til sluk. Høgdeforskjell frå topp slukrist til golv/synleg membran ved dørterskel oppfyller ikkje krav til nivåskilnad. Golv/synleg membran ved dørterskelen skal ligge minimum 25 mm over topp slukrist. Det er hakk/skade i glasuren på del av golvflisene.

Med omsyn til at golvet ikkje har tilstrekkeleg fall til sluk, og at golv/synleg membran ved dørterskellen ikkje oppfyller krav til nivåskilnad på minimum 25 mm er det anbefalt å installere automatisk lekkasjestoppar for å unngå skade på tiliggande rom ved eventuell lekkasje.

Hakk/skade i golvfliser er vurdert som kosmetisk, behov for utbetring må difor vurderast av eventuell kjøpar.

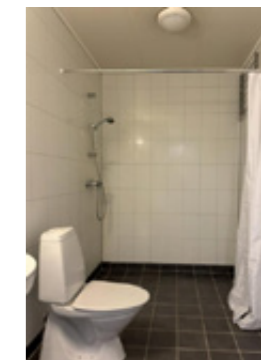
ETASJE > BAD

Bad med standard frå byggeåret 2008.
Det ikkje framlagt dokumentasjon på utføring av våtrommet.

Høgdeforskjell frå topp slukrist til golv/synleg membran ved dørterskel er under 25 mm. Golv/synleg membran ved dørterskelen skal ligge minimum 25 mm over topp slukrist. Frå topp slukrist til golv/synleg membran ved dørterskelen er det målt høgdeforskjell på ca. 21mm. Det er hakk/skade i glasuren på del av golvflisene.

Våtrommet fungerer med omsyn til avvik i høgdeforskjell frå topp slukrist til golv/synleg membran ved dørterskelen, men må takast bruksmessig omsyn til, og bør utbetrast i forbindelse med ei framtidig oppgradering av våtrommet.

Hakk/skade i golvfliser er vurdert som kosmetisk, behov for utbetring må difor vurderast av eventuell kjøpar.

Nærmare kontroll av tilliggande konstruksjonar må utførast i samband med utskifting av baderomsplater for å utelukke/kartlegge eventuelle følgjeskader i konstruksjonen.

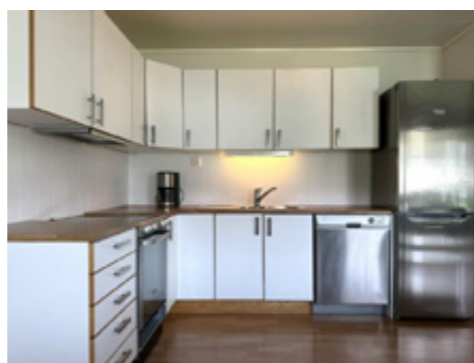
ETASJE > STUE/KJØKKEN

TG 2 Avtrekk

Isolering av ventilasjonskanalen er anbefalt.

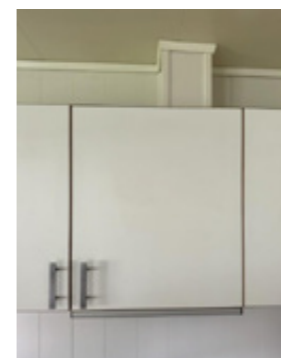
TG 2 Vannledninger

Montering av plugg/fuge utsparringa i sidevegg for å hindre at det ved ein eventuell lekkasje vil treke vatn inn i tilliggande konstruksjon. Med omsyn til at fordelingskap og rør i fordelingskap berre er vurdert basert på tilsendt bilete er det anbefalt med nærmare kontroll.

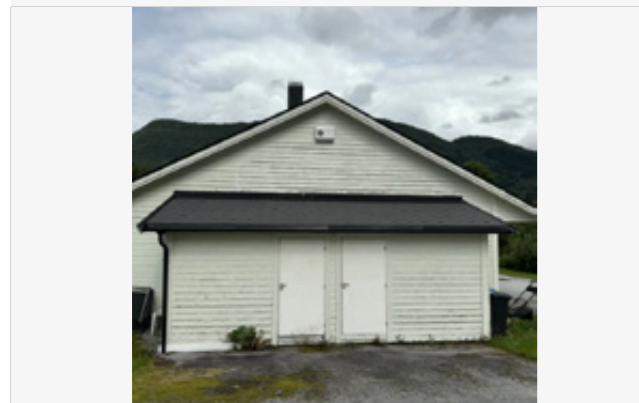
Sportsbod med utvendig tilkomst

Under enkel visuell gjennomgang vart følgjande avvik registrert:
Vindskia er råteskada, med behov for utskiftning.
Utvendig kledning har behov for vedlikehald med overflatebehandling.
Utvendig kledning har liten avstand til terrenget, og vil med omsyn til dette kunne ha eit auka vedlikehaldsbehov.
Døra er prega av slitasje, vedlikehald og framtidig utskiftning må påreknast.
