Høyanger

Olav Sandes gate 3, 6993 Høyanger

Befaringsdato: 19.08.2024

Tilstandsrapport

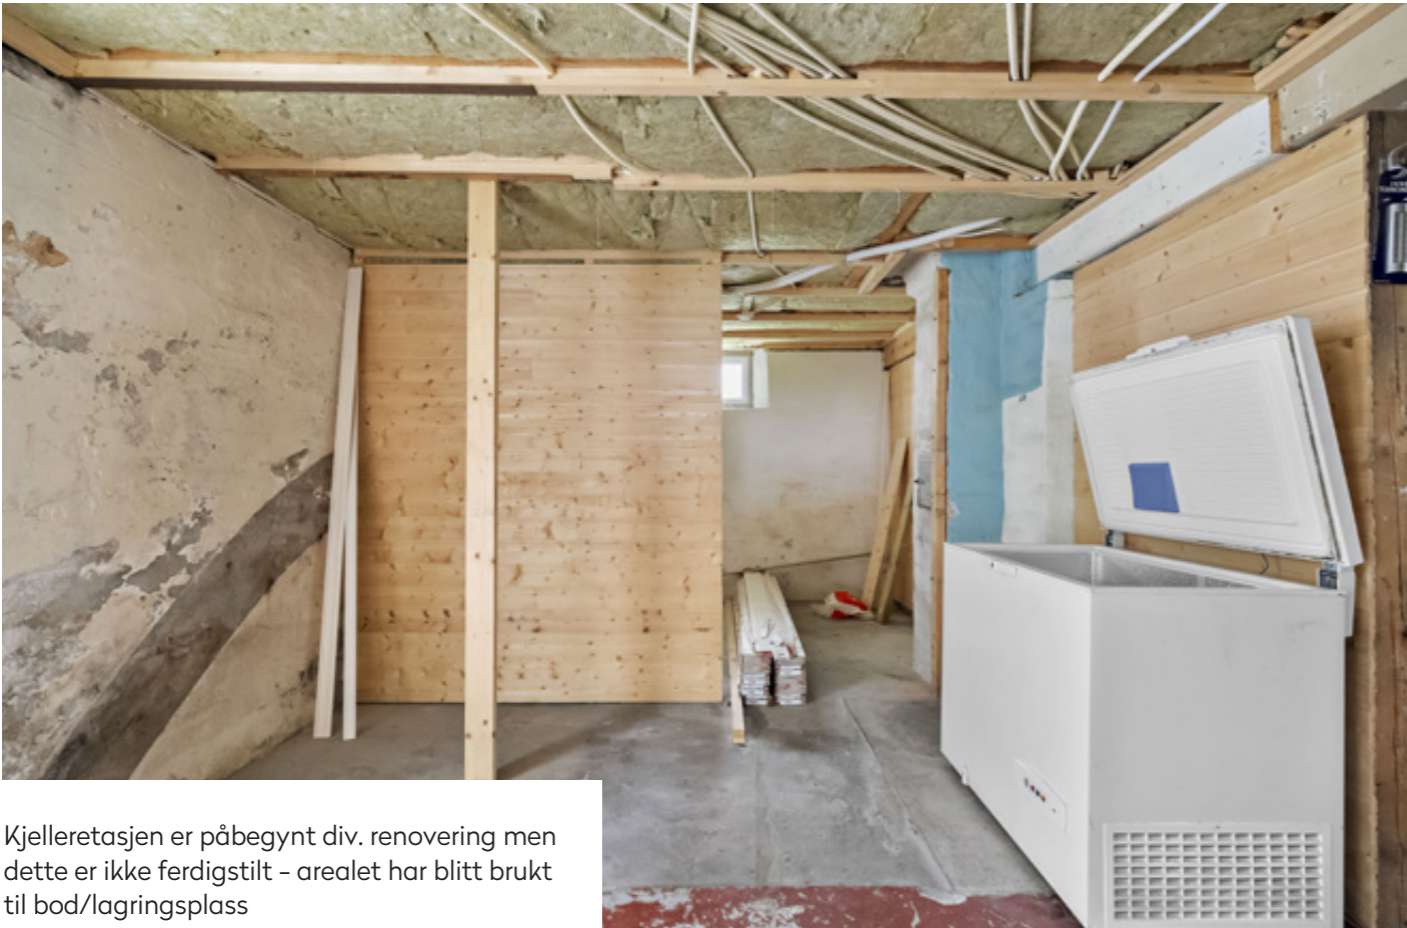
Kjelleretasjen er påbegynt div. renovering men dette er ikke ferdigstilt - arealet har blitt brukt til bod/lagringsplass

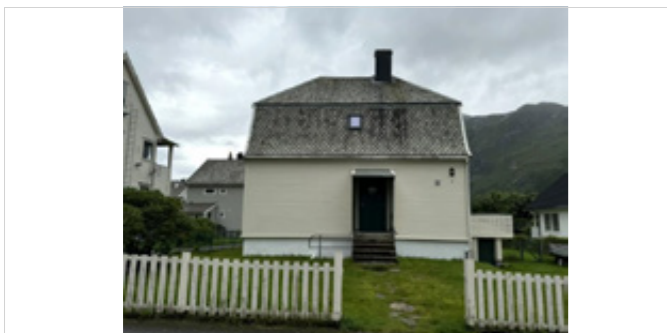
ENEBOG

Byggeår
1929

Framtidig omlegging av skiferen må kunne påreknast med omsyn til alder.

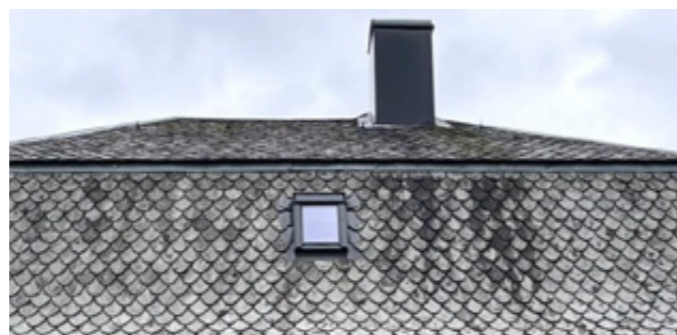
Nedløp og beslag

Takrenner og taknedløp av lakkert metall.

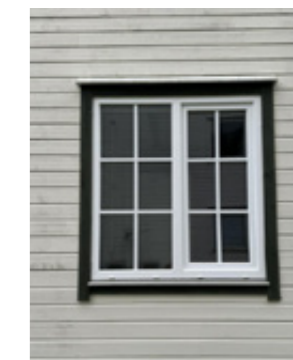
Dører

Inngangsdør i 1. etasje med malte overflater med 2-lags glas.
Ytterdør i kjellaren med malte overflater.
Altandør i 1. etasje i pvc med 2-lags glas.

Utbetring av rekkverket er anbefalt med omsyn til barnesikring. Elles utføre normalt vedlikehald med overflatebehandling.

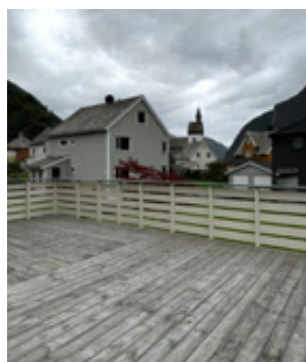
TG 2 Utvendige trapper

Betongtrapp til inngangspartiet i 1. etasje.
Betongtrapp til inngangspartiet i kjellaren.
Trapp i trekonstruksjon mellom altanen og hagen.

Utbetring av avvik som omhandlar sikkerheit er anbefalt, elles utføre normalt vedlikehald etter behov.

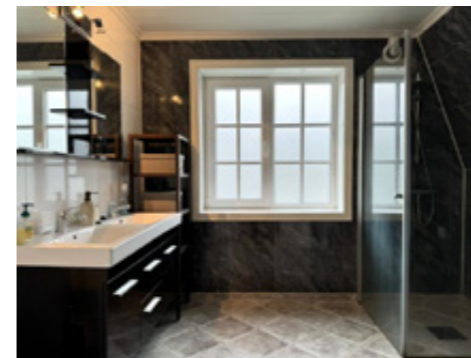
2. ETASJE > BAD

Arbeidet med baderomsplatene har avvik i finish og utføring. Hjørneprofilen i dusjsona er skøyta, og vil med omsyn til dette kunne vere meir utsett for fuktinntrenging.

Mansjett bør monterast eller opninga rundt røra fugast for å unngå fukt i vegg.

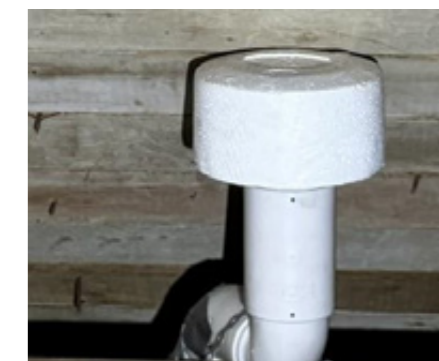
TG 1 Ventilasjon

Ventilasjonen er basert på naturleg ventilering, normal utføring for byggeåret. Ved oppgradering av bustaden er det anbefalt å installere balansert ventilasjon med varmegjenvinning.
