# Naustdal

Berrvellene 38C, 6817 Naustdal

Befaringsdato: 21.08.2024    Rapportdato: 07.09.2024    Oppdragsnr.: 20724-1591    Referansenummer: QN1938  
Autorisert foretak: Førde Takstkontor AS    Sertifisert Takstingeniør: Ole André Roska    Vår ref: Ole Andre Roska

# Tilstandsrapport

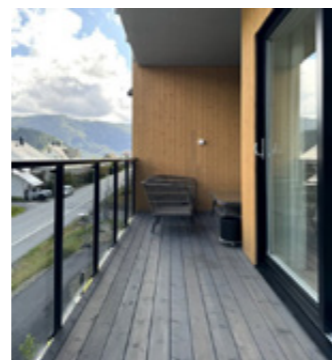
### TG 1 Balkonger, terrasser og rom under balkonger

Frå stove/kjøkken er det tilkomst til overbygd altan med betongdekke med dekke av terrassebord, ca. 15m<sup>2</sup>.  
Rekkverk i glas med rekkverksstolpar i lakkert stål.

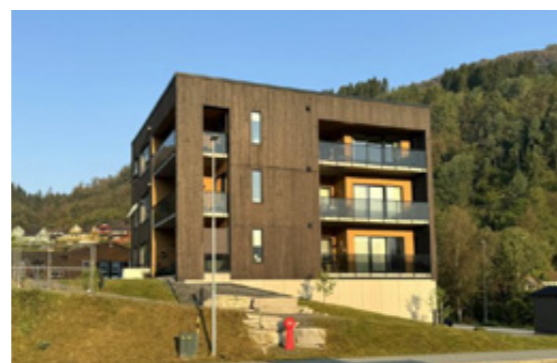
### TG 1 Felles utvendige bygningsdeler

Bygningen er oppført i betong, stål- og trekonstruksjon. Grunnmur og fundament av betong. Ytterveggar av bindingsverk med utvendig kledning av trepanel. Skilleveggar mellom leileighetene/fellesarealet er av betong og bindingsverk, utført som lyd- og branncellekonstruksjon. Takkonstruksjon med flatt tak med taktekkning av pvc-takbelegg.

Vedlikehaldsplan for sameiget er framlagt.

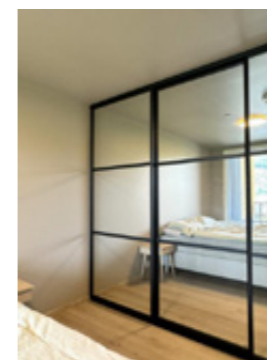
### TG 1 Garderober/garderoreskap

Skyvedørgarderobe med garderobeinnreiing og speilfrontar i soverommet.  
Garderobeinnreiing i boda.

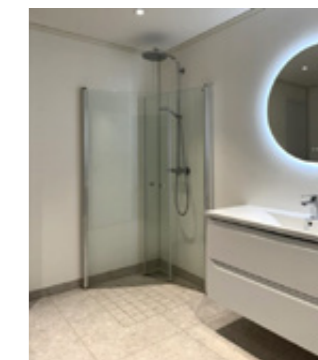
## 2. ETASJE > BAD

Bad med standard frå byggeåret 2021, med dokumentert utføring. Framlagt dokumentasjon: Sjekklister og teknisk godkjenning for membran.

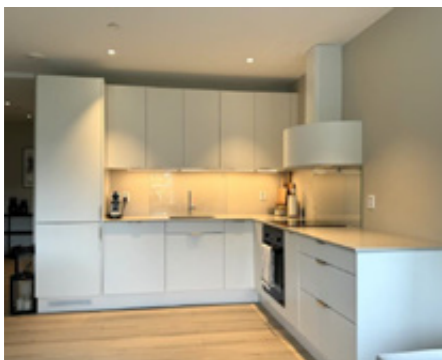
Sigdal kjøkkeninnreiing med kvite slette fronter, komposittbenkeplate, underlimt oppvaskkum, integrert induksjonstopp, steikeovn, oppvaskmaskin, og kjøle/frysenskap. Glasplate på veggflata over induksjonstoppen og oppvaskkummen.

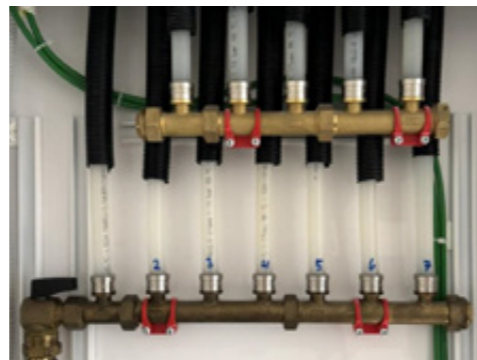
Vassrør med rør-i-rør system. Rørsentralen er installert i fordelingskap i badet.

Vurdert til TG1 basert på alder, og kontroll av synleg del av røra.

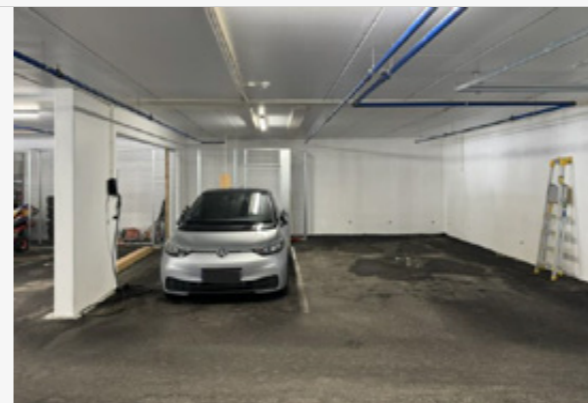
### Sportsbod

Seksjonen har sportsbod i bakkant av parkeringsplassen i garasjeanlegget, ca. 5m<sup>2</sup>. Boda har asfaltert dekke, og er avdelt fra garasjeanlegget med gitterveggar. Elektrisk anlegg er installert.

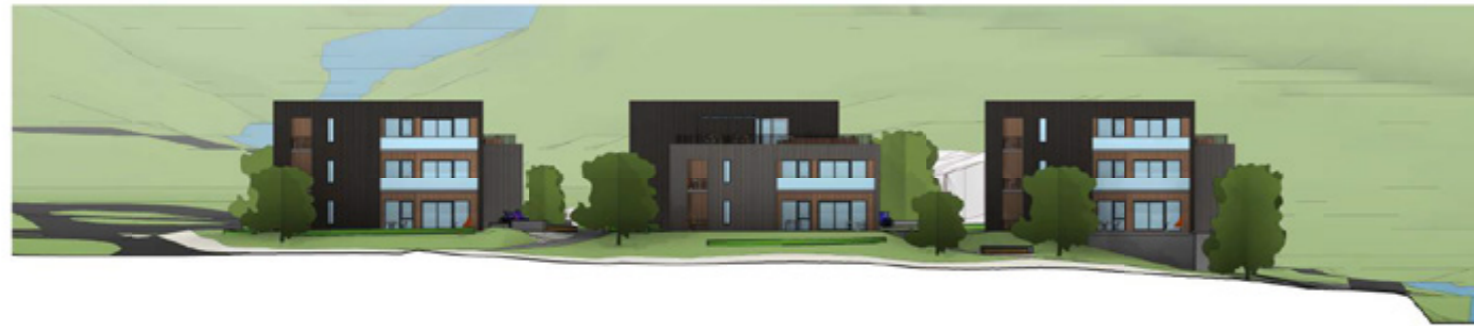
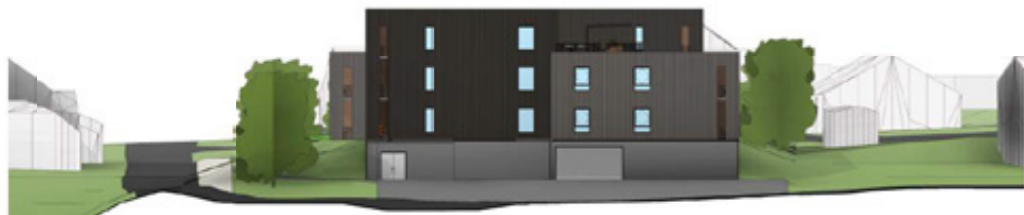
Fasade Nord + Øst

Tegningene viser konsekvenser ved et skisseforslag hvor projektet er løftet 800mm for at unngå romproblematikk i kjelleren.

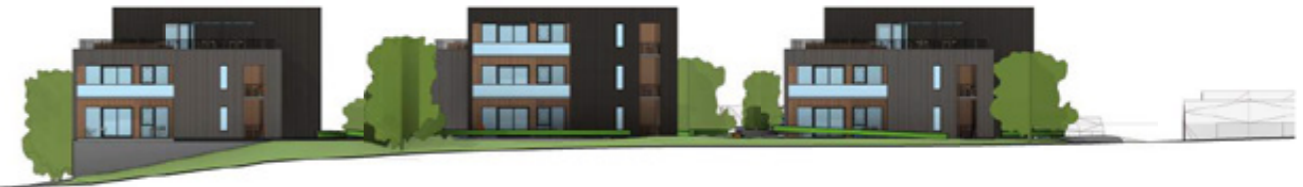
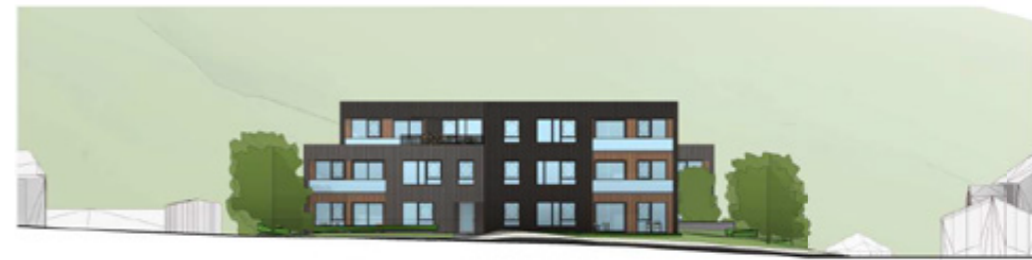
Tegningene viser konsekvenser ved et skisseforslag hvor projektet er løftet 800mm for at unngå romproblematikk i kjelleren.

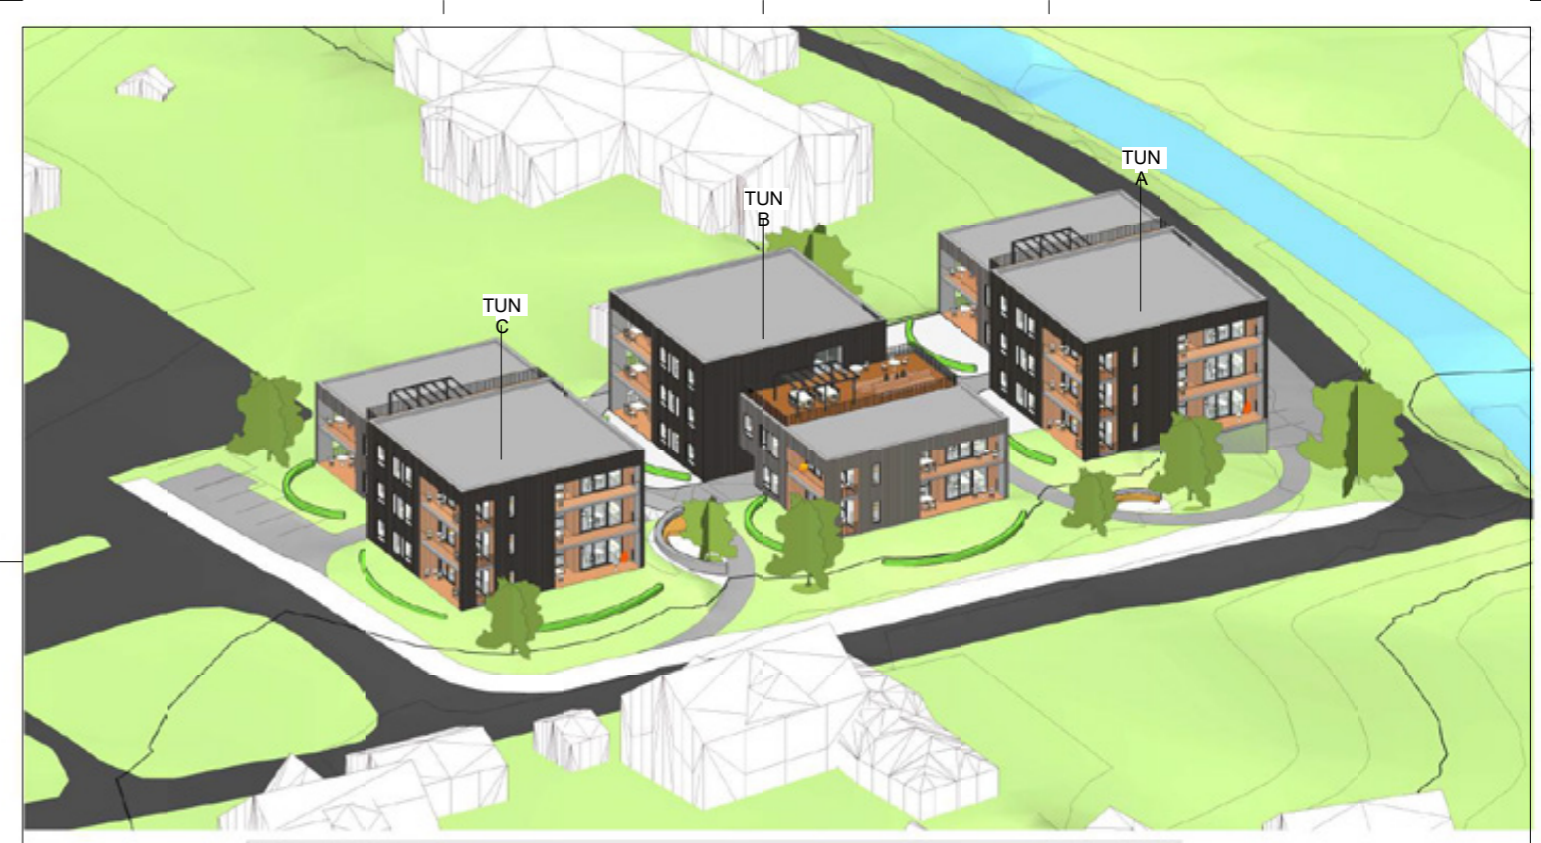
Aksonometri A

Hvert bygg er tenkt med en "merk" og en "lys" del som visuelt skal bryde bygget opp i mindre volumer og differansjere hver side fra hveranden. Eksempler på den stemning vi ønsker at ramme er fremhevet i disse eksempler.

Felles for begge siderne er balkonerne som bør stå i ubehandlet naturtre eller lyst ojet eller "vann" beiset.

Der er kun brukt stående kledning.
