# Sunnfjord

Solheimsdalen 198, 6815 Førde

# Fakta om boligen

Befaringsdato: 10.10.2024 Rapportdato: 23.10.2024 Oppdragsnr.: 20724-1622 Referansenummer: SR1260

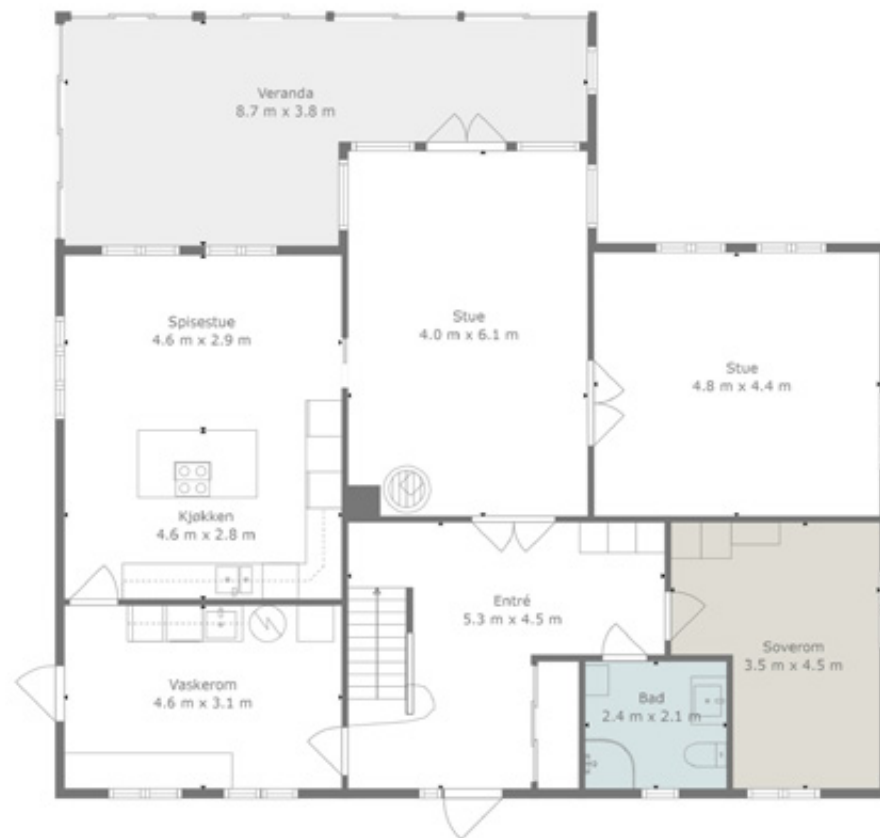
Oversikt over 1. etg.

Plantegningen er ikke målt og noe avvik kan forekomme.  
Målingene er for alle rom og for evt. fall.  
Innebygning og møbler er ikke basert på den faktiske innredningen,  
og er kun ment å gi en oppfatning av boligens muligheter.

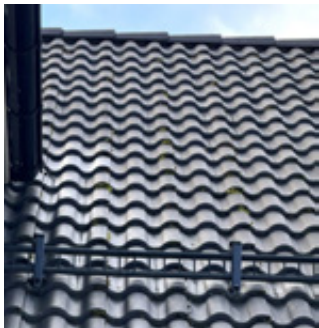
### TC 1 Nedløp og beslag

Takrenner og taknedløp av lakkert metall.  
Snøfangar på taket.  
Stigetrinn på taket for utvendig tilkomst til skorsteinen.

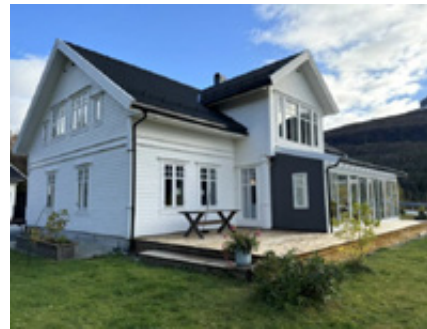
## 1G 2 Overbygd inngangsparti

Overbygd inngangsparti til vaskerommet med betongplating, ca. 5m<sup>2</sup>.

Det er råteskade i dekkbord på eine søyla for overbygget.

Utskiftning av råteskada dekkbord, og utvida kontroll av søyla med omsyn til råteskade.

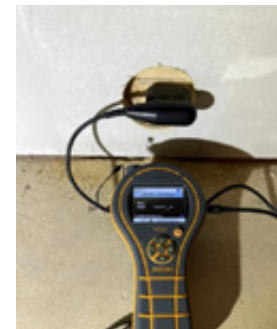
## 1. ETASJE > BAD

Våtrommet fungerer med omsyn til avvik i fall til sluk og høgdeforskjell frå topp slukrist til gulv/synleg membran ved dørterskelen, men må takast bruksmessig omsyn til, og bør utbetrast i forbindelse med ei framtidig oppgradering av våtrommet.

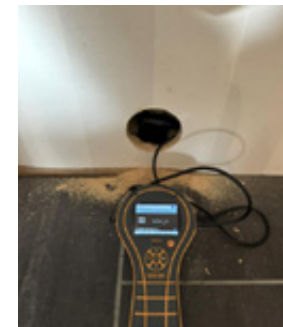
## 1. ETASJE > VASKEROM

Malte mdf-plater er ikkje eigna materiale på veggflata i området bak og rundt skyllekaret. Området bak og rundt skyllekaret er å rekne som våtsone, og skal utførast med fuktbestandig materiale. Platene kan vere behandla med fuktbestandig overflatebehandling, men det er ikkje framlagt dokumentasjon på overflatebehandling av platene.

Ved bruk av skyllekaret må ein ta hensyn til materialvalet på veggflata. Montering av fuktbestandig plate i området bak skyllekaret er anbefalt.

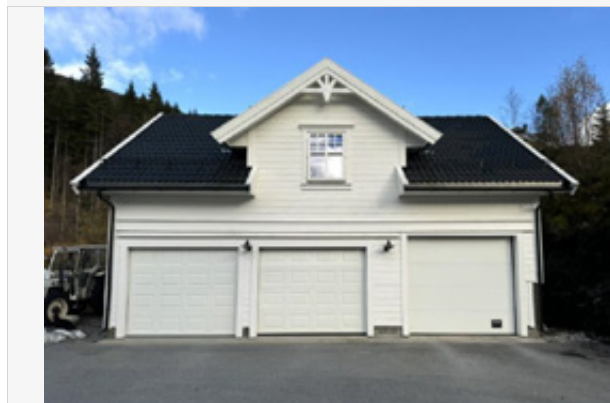
## Garasje

I garasjedelen med løftebukk er det skade i betonggolvet grunna innkøyring med kjetting.

Det er registrert eldre futkmerker i undertaket, men det vart ikkje registrert fukt under synfaringa. Det er opplyst at fuktmerka skyldast skada takstein, og skada steinar er skifta ut.
