Sunnfjord - Førde

Råkane 32, 6812 Førde

Tilstandsrapport

LEILEGHEIT

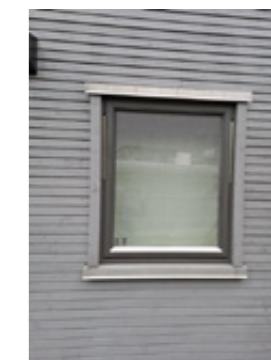
TG 1 Vinduer

Vindu med malte trekarmar og 2-lags glas.
Fastfelt i vindua i eit soverom og i stova med 3-lags glas.
(Treg vridar på eit soveromsvindu og nokre restar av byggskum i karmene på kjøkkenvinduet)
Elles normal bruksslitasje.

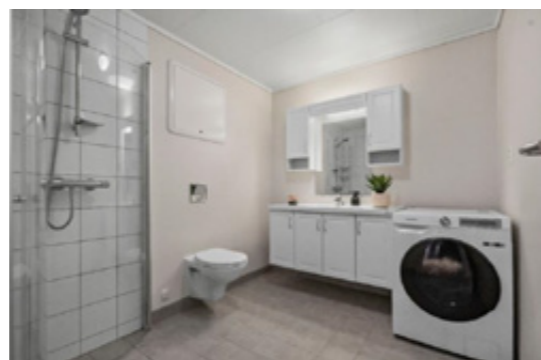
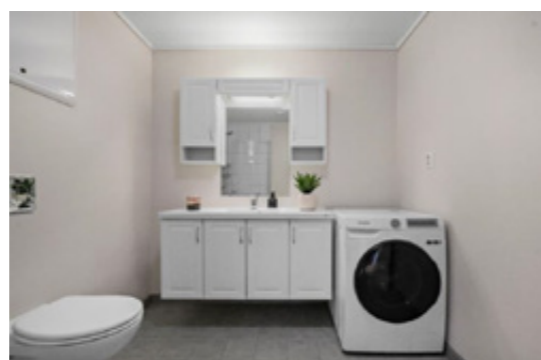
1.ETASJE > BAD/VASKEROM

Bad med standard frå byggeåret.
Det er ikkje lagt fram dokumentasjon for utføringa av våtrommet.

Muggsopp i elastiske fuger i dusjsona.
Døra er i våtsona og vil være utsett for fuktskade.

Regelmessig reingjering med desinfiserande vaskemiddel for å unngå muggsopp.
Det må takast bruksmessig omsyn til avviket. Sjå i tillegg punkt under "innvendige dører".

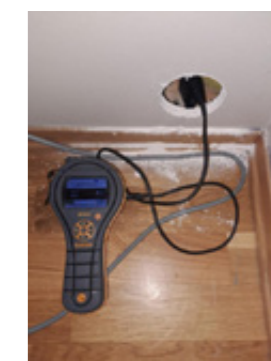
TG 0 Tilliggende konstruksjoner våtrom

Holtaking og fuktkontroll av lukka konstruksjon mot dusjsona er utført frå tilliggande kjøkken.
TG er basert på at avvik ikkje vart registrert. Ein gjer likevel merksam på at eit enkelt kontrollpunkt ikkje er ein garanti for at det ikkje er avvik i andre tilliggande konstruksjonar.

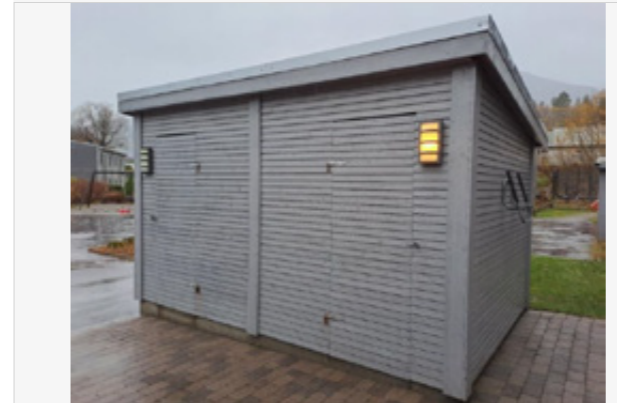
Utvendig sportsbod

Kuppelen for innvendig taklampe er fjerna.
Hengslene på inngangsdøra er rusta.
Dei nederste kledningsborda har liten avstand til terrenget, og vil med omsyn til det ha auka vedlikehaldsbehov. Mellom kledningsbord av trepanel og terrenget bør det vere avstand på minimum 30 cm.

Bygningen er oppført på fundament og ringmur av betong.
Golv mot grunnen av betong.
Ytterveggar av bindingsverk med utvendig kledning av malt trepanel.
Takkonstruksjon med pulttakform og takteking av pvc-folie.
Takrenner og nedløp av galvanisert metall.
Plassbygd ytterdør av malt treverk.
El.anlegg er installert.
