# Sunnfjord - Førde

Lindbøen 2, 6809 Førde

# Tilstandsrapport

## LEILEGHEIT

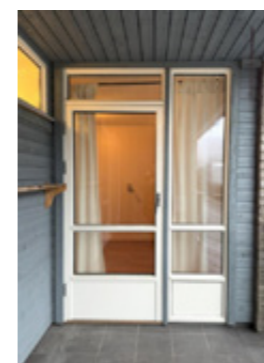
Inngangsdøra har ein mindre skade i innvendig karm, flikking må påreknast.  
Terrassedøra i soverommet tar i terskelen og bør justerast for å hindre unødig slitasje.

Flikking av skade i karmen til inngangsdøra, og justering av altandøra i soverommet.

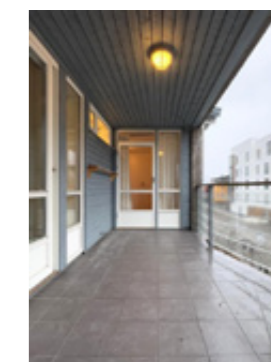
### TG 2 Balkonger, terrasser og rom under balkonger

Frå stova og eine soverommet er det tilkomst til overbygd terrasse med flislagt betongdekke, ca. 11m<sup>2</sup>.  
Rekkverk i galvanisert stål med glasplater, og topprekke i treverk.

Ein må følgje med på flisene over tid, og eventuelt skifte ut fliser ved registrering av lause fliser.

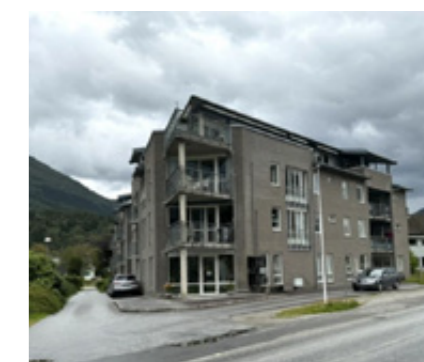
### TG 2 Felles utvendige bygningsdeler

Grunnmur, fundament og berande konstruksjonar er i hovudsak oppført i betongkonstruksjon.

For å lukke avviket iht. NS 3600 må det framleggast vedlikehaldsplan/tilstandsrapport for felles bygningsdelar.

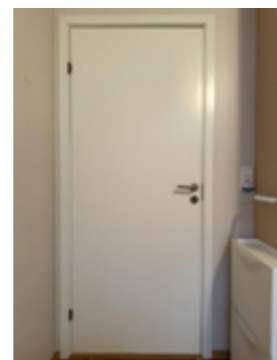
### TG 2 Innvendige dører

Formpressa slette dører innvendig.

Utbetring av årsak, og overflatebehandling/utskiftning av dørbildet må påreknast.

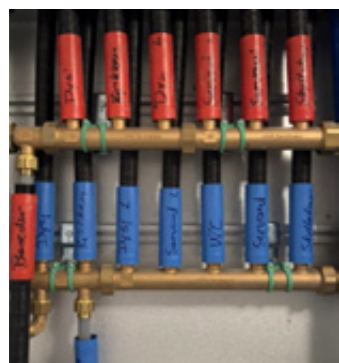
Eine varerøret til varmtvassstanken er avslutta i veggen, og vil kunne føre til at det renne vatn inn i veggkonstruksjonen ved eventuell lekkasje.

Utbetring bør utførast slik at det ikkje oppstår skade i veggkonstruksjonen ved eventuell lekkasje.
