# Naustdal

Sælasteinen 15, 6817 Naustdal

# Tilstandsrapport

## KJEDA EINEBUSTAD

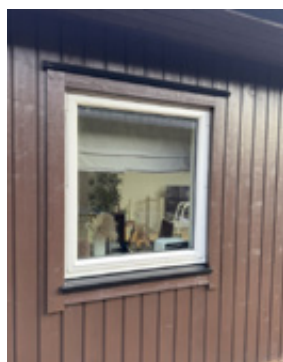
#### Vurdering av avvik:

- Det er avvik:

- Tiltak:

Utføre normalt vedlikehald med overflatebehandling.

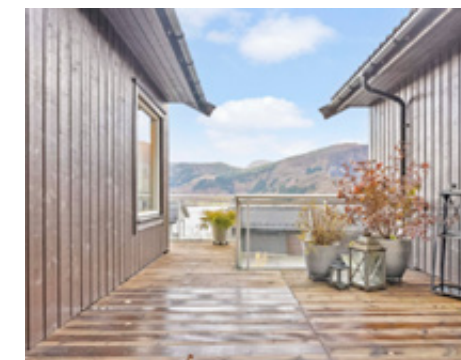
Utskiftning av glasplater med delaminering må kunne påreknast.

Nærmare kontroll av årsak til fuktmerke/misfarge i sponplatedekket, og utføre reparasjon ved eventuell lekkasje.

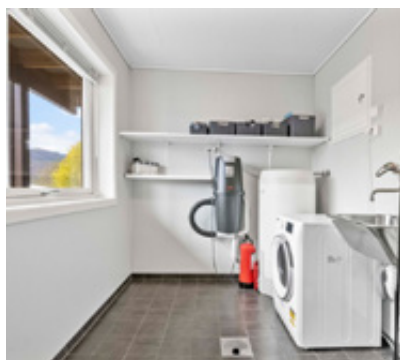
### 1. ETASJE > VASKEROM

Vaskerom med standard frå byggeåret 2013. Det ikkje framlagt dokumentasjon på utføring av våtrommet, men bygg oppført etter 2010 skal ha utført uavhengig kontroll for å få ferdigattest, og det er registrert ferdigattest for bustaden.

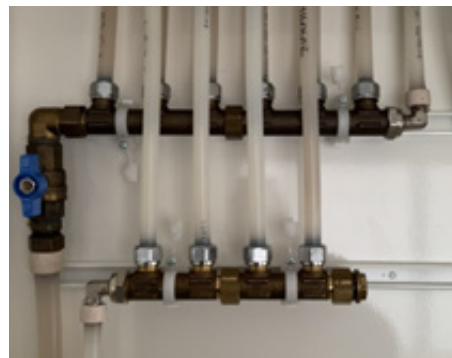
Rørsentralen er installert i fordelingsskap i vaskerommet.

Vurdert til TG1 basert på alder, og kontroll av synleg del av røra.

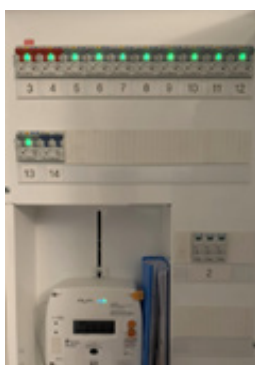
### TG 2 Elektrisk anlegg

anlegget/eltakst utført i løpet av dei fem siste åra. Med omsyn til at det ikkje er framlagt kontroll/eltakst kan det ikkje utelukkast at det ikkje er feil, eller manglar på anlegget.
