# Sunnfjord - Jølster

Sagevegen 31, 6847 Vassenden

# Tilstandsrapport

## REKKEHUS

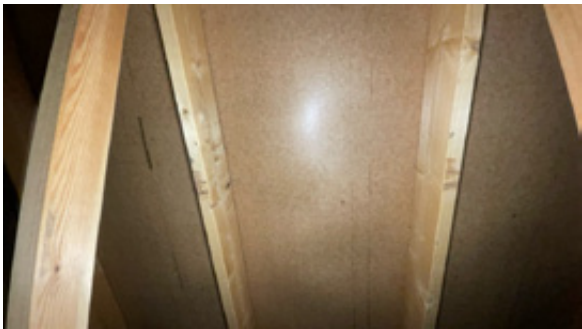
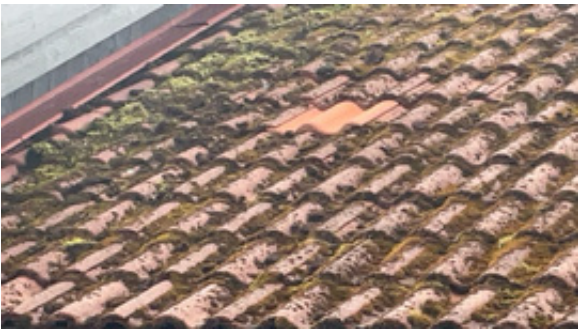
- Vurdering av avvik:**
  - Det er avvik:
- Det er ved befaringen påvist forekomst av mose på taktekkingen.

- Konsekvens/tiltak**
  - Tiltak:
- Mose bør spyles bort, da mosen kan lede vann inn på undertaket og gi redusert levetid på undertaket eller i verste fall lekkasjer inn i bygningen og påfølgende fuktskader.

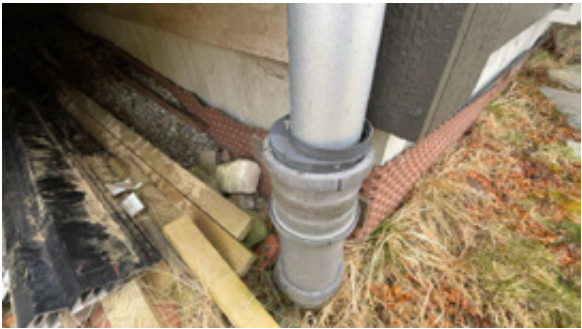
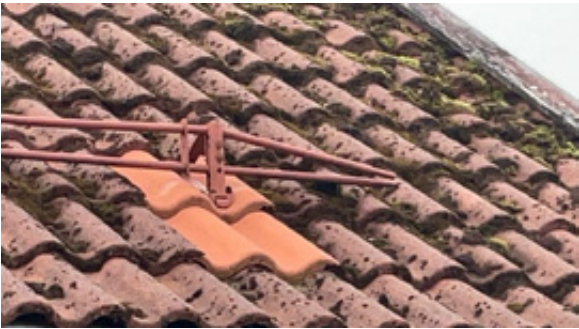
- Skade på snøfanger.

Bildet viser skade på snøfanger.

- Konsekvens/tiltak**
  - Tiltak:
- Utbedre skade på snøfanger.

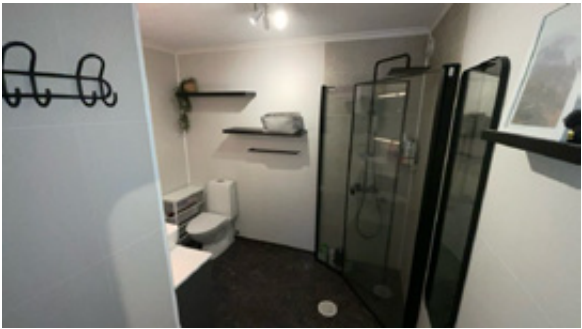
| <b>Vurdering av avvik:</b> <ul style="list-style-type: none"><li>Det er avvik:</li><li>Det er fuktskader i nedkant av våtromsplatene.</li></ul> |

| <b>Konsekvens/tiltak</b> <ul style="list-style-type: none"><li>Tiltak:</li><li>Baderomsplatene i dusjhjørne må skiftes ut.</li></ul> |

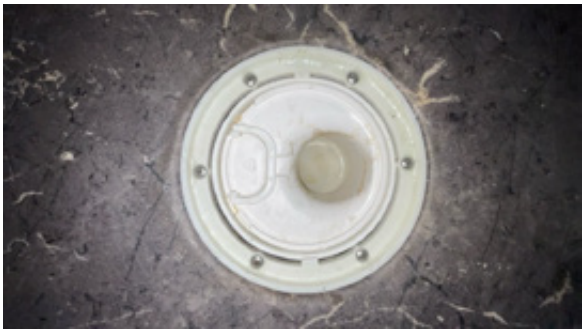
| KJELLER > BAD |

| Det er plastsluk og synlig vinylbelegg som tettesjikt. |

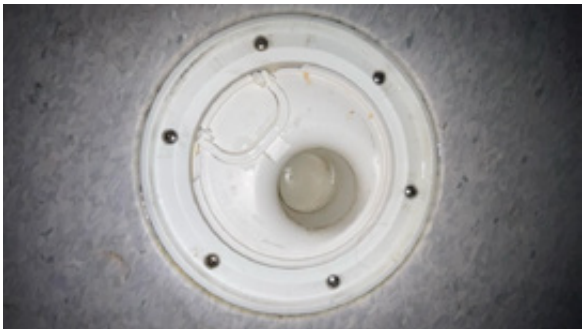
KJELLER > VASKEROM

Det er plastsluk og synlig vinylbelegg som tettesjikt.

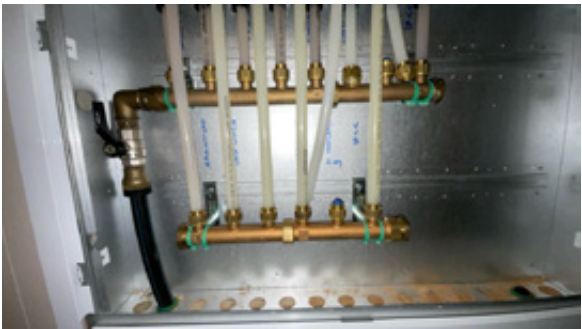
Sanitæranlegget har standard fra byggeåret med vannrør som rør i rør med fordelerskap i teknisk rom. I tidligere toalettrom ligger det vann- og avløpsrør til servant og toalett i vegg.

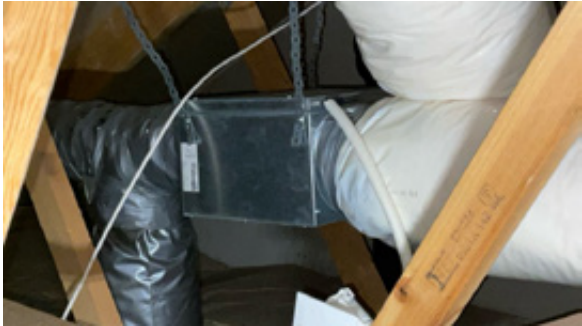
Driftsenhet for mekanisk avtrekk i bad, vaskerom og i teknisk rom er plassert på kaldtloftet.

Driftsenhet for mekanisk avtrekk.

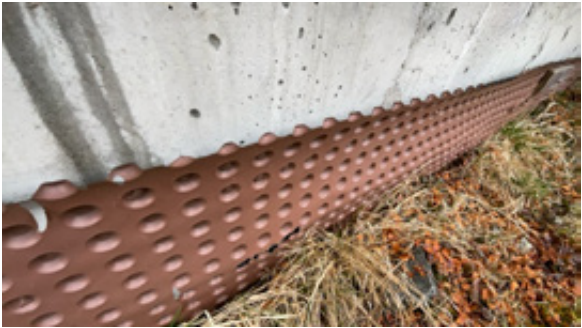
**Grunnmur og fundamenter**

Bygningen har betonggrunnmur, antatt stripefundamenter av betong under grunnmur.

- Montere klemlist i overgang grunnmur og knotteplast, dette for å unngå at regnvann renner ned mellom grunnmur og knotteplast.

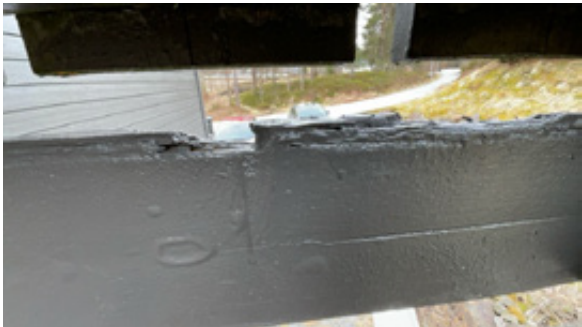
- Råteskade på rekkverksbord.

Råteskader på rekkverksbord.

- Skifte ut rekkverksbord med råteskade.
