# Eikveien 46C - Tønsberg

Eikveien 46C, 3122 Tønsberg

Areal (BRA): Enebolig 169 m²

Befaringsdato: 25.05.2023

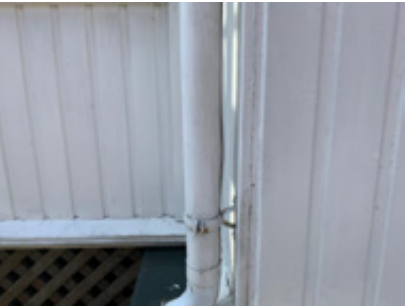
Takrenner, nedløp og beslag av plastbelagte/lakkerte stålplater. Takrenner og nedløpsrør fra tidlig 1980 tallet, rennebeslag ble skiftet i forbindelse med omlegging av tak i 2013 iflg. tidligere rapport.

Sprukket nedløpsrør

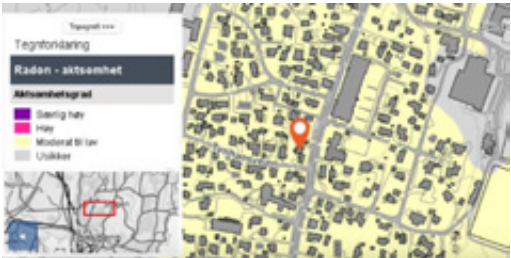
Det er ikke foretatt radonmålinger, og bygget er heller ikke utført med radonsperre. Eiendommen ligger i et område med moderat til lav aktsomhetsgrad.

Området viser moderat til lave verdier mht til radon

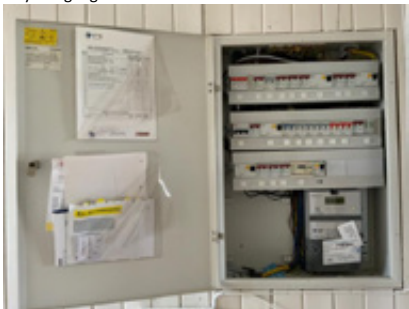
Skadet bryter i gang

Kostnadsestimat: Under 10 000
