# Kirkeveien 51 - Færder - Teie/Kolberg

Kirkeveien 51, 3121 Nøtterøy

Det foreligger en tilstandsrapport datert 25.08.2023 med befæringsdato 22.08.2023 fra Gunnar Sverrisson som er en uavhengig og autorisert Takstmann.

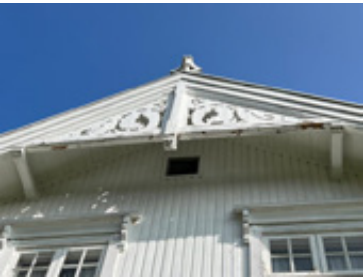
Råte i utvendig takkonstruksjon

Det ble registrert fuktmerker i undertak enkelte steder som ikke er unormalt alder på konstruksjon tatt i betraktning. Det ble ikke registrert noen unormale fuktverdier i området. Det er registrert råte i utvendig takkonstruksjon (pyntesperrer mot syd og øst).

Ingen umiddelbare tiltak nødvendige på loft da fuktmerkene antas å stamme fra før taket ble lagt om. Utbedring av råteangrepet konstruksjon må påregnes.

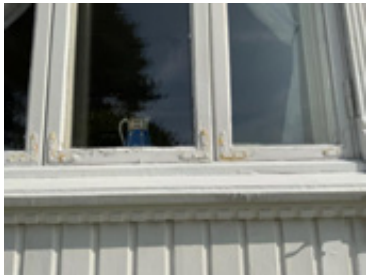
Slitte vinduer

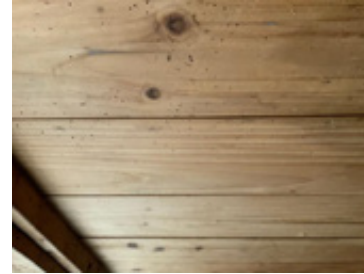
Merke etter borebiller i kjellerhimling

- Det er registrert symptom på aktivitet fra skadedyr

Mindre skjevheter/retningsavvik på +/-10 mm i etasjeskiller som ikke er unaturlig alder på konstruksjon tatt i betraktning. Det er i tillegg målt høydeforskjell på ca 20 mm gjennom hele rommet i spisestue. I 2. etasje ble det registrert skjevheter/retningsavvik på 15-20 mm i alle rom. Det er angrep av stripet borebille i bjelkelag kjeller.

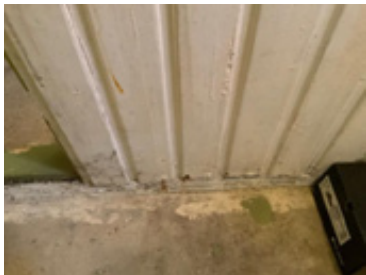
Påbegynnende råte i treverk

- Det er påvist indikasjoner på noe fuktgjennomtrenging i kjellergulv.

Ved hjelp av fuktindikator ble det registrert varierende fuktverdier nederst i innvendige kjellerytterveggene og kjellergulv som ikke er uvanlig pga. manglende drenering over lengre tid. Ingen synlig fuktinntrengning. Påbegynnende råte i treverk inn mot mur.

Råteangrepet treverk i kjeller bør fjernes da det holder på kjellerlukt. Det påviste fuktnivå gir grunn til å overvåke konstruksjonen jevnlig for å se utvikling over tid, og eventuelt foreta tiltak for å unngå fuktskader. Kostnadsestimat gjelder fjerning av treverk i kjeller.

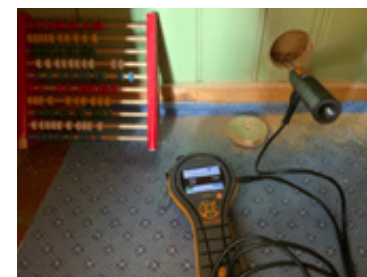
Hulltaking er foretatt i gang (inn i skap) uten å påvise unormale forhold. Fuktqvotemåling (vekt%) i konstruksjonen ble målt til 8.

Fuktundersøkelse i vegg

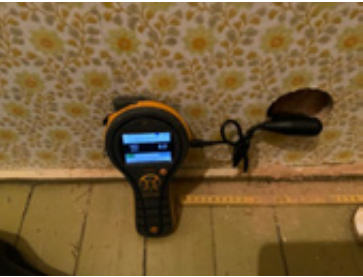
Hulltaking er foretatt i bod uten å påvise unormale forhold. Fuktquotemåling (vekt%) i konstruksjonen ble målt til 8.

Fuktundersøkelse i vegg

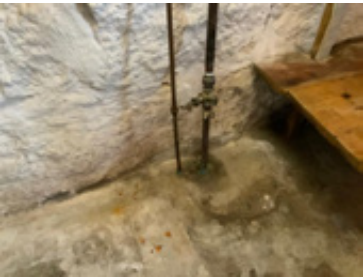
Innvendige vannledninger er av kobber med stoppekran i kjeller.

Stoppekran i kjeller

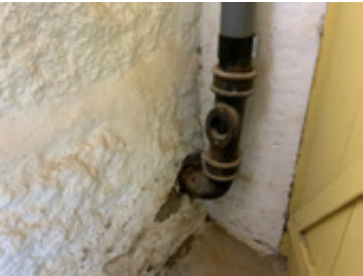
Det er avløpsrør av støpejern og plast.

Avløp av støpejern

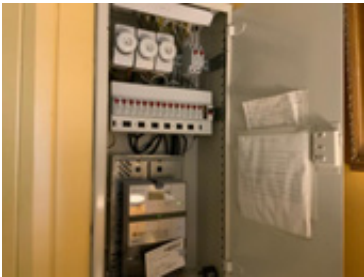
Ingen unormal avvik men pga. alder på ledningsnett, kontakter og brytere samt det faktum at det ikke foreligger noen opplysninger om anleggets tilstand, anbefales det kontroll av el-anlegget. Kostnadsestimat gjelder kontroll av anlegget og ikke eventuelle utbedringer/oppradering. Ut i fra alder på anlegget må det påregnes oppgradering på sikt men det er ikke hensyntatt i kostnadsestimat.

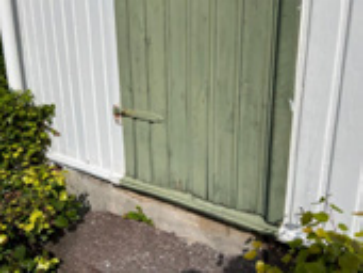
Påbegynnende råte i dører og kledning
