Sunnfjord - Jølster

Befringsvegen 159, 6843 Skei i Jølster

Befaringsdato: 19.09.2023

Rapportdato: 22.09.2023

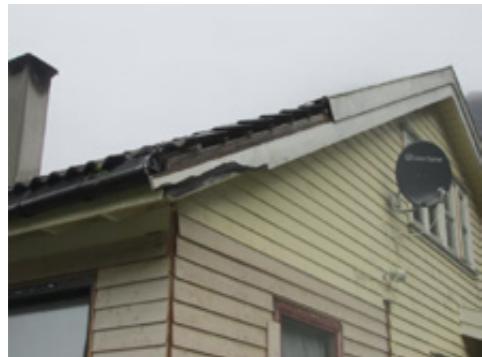
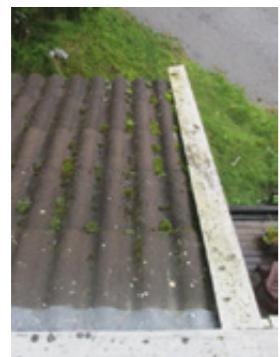
Taktekking av betongtakstein.
Takflatene er kontrollert fra terregnplan.

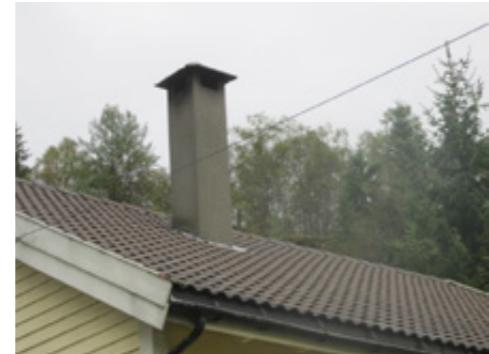
Nedløp og beslag

Takrenner og nedløpsrør av lakkert metall.
Vindskler av malt treverk med dekkbord i overgang til taktekking av betongtakstein.
Luftehette av lakkert metall med plattlodd.

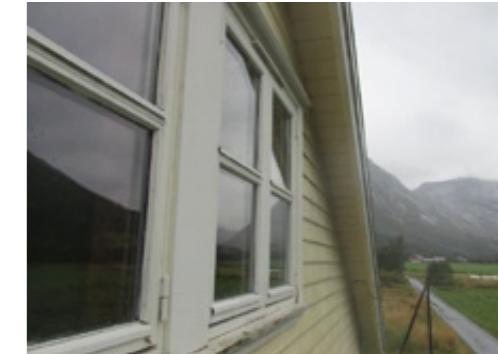
Vinduer

Vindu med malte trekarmar med gjennomgående sprosser, 2-lags glas og spileeventil.
Eldre vindu i innkledd terrasse ved inngangspartiet.

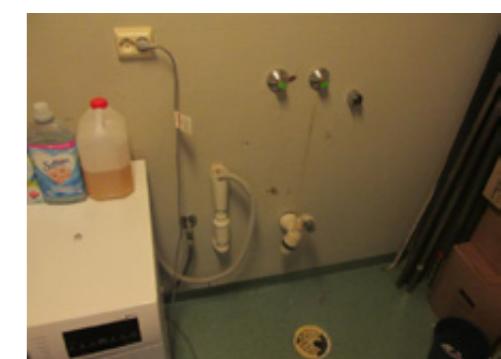
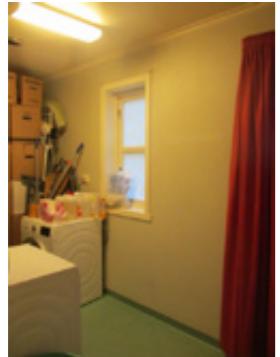
Generell

Vaskerom med standard frå byggeår.

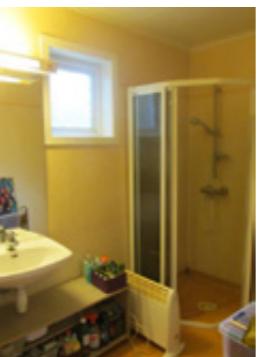
Bad frå byggeåret med slitte overflater.

Bad - Generelt.

- Det er avvik:
Veggbelegget i dusjona har sprekker.
Golvbelegget er misfarga av varmekabelen.
Klosettet er ikkje festa til golvet.
Veggfeste for dusjen er laust og tettesjiktet rundt innfestinga er utett.
Dusjveggen er laus.
Mange demonteringshol i veggane i våtsona.
Badet har ikkje til strekkeleg tilluft for nødvendig luftgjennomstrøyming.
(Avvik ved avtrekksvifta er kommentert under ventilasjon.)
Fall i radius 80 cm frå slukrista er 10 mm, kravet er 1:50/16mm.
Nivåskilnaden frå topp slukrist til topp tettesjikt ved dør er ca 10 mm, kravet er minimum 25 mm.

Med omsyn til badet sin alder og registrert avvik vil totalrenovering vere mest hensiktsmessig.

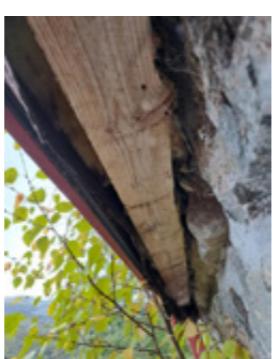
Manglande vindtetting.

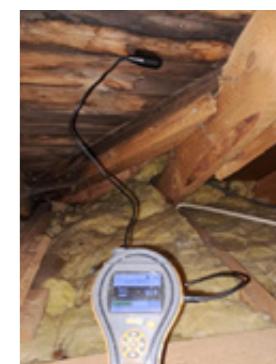
Fuktmerker ved ei sløys.

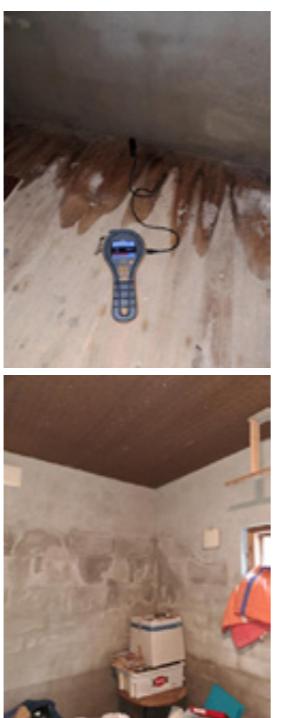
Boder, verkstadrom og vaskerom har ytterveggar under terrenget.
Golv med belegg og ubehandla betong. I verkstadrommet er det tregolv lagt direkte på betongen.
Ytterveggar av lettklinker med murpussa overflater. Ei bod er utelekt med trepanel.
Himlingar med trefiberplater, ubehandla betong og porøse trefiberplater med asfaltimpregnering.

TG 3
Tregolvet med råteskade må fjernast.
Sanering av muggsopp.
Det påviste fuktnivået gjev grunn til å overvåke konstruksjonen.
Sjå og punkt under "drenering".
Kostnadsestimat: 50 000 - 100 000

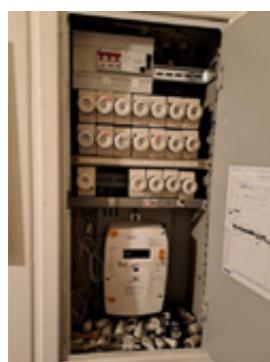
Enkelte lamper manglar skjermar/deksel og har lause ledninger.
Anlegget bør ha ein utvida el.kontroll.

Kostnadsestimat gjeld berre kontroll av anlegget.
