# Løkkeåsveien 2 - Færder - Skallestad

# Tilstandsrapport

Løkkeåsveien 2, 3138 SKALLESTAD

Befaringsdato: 23.10.2023

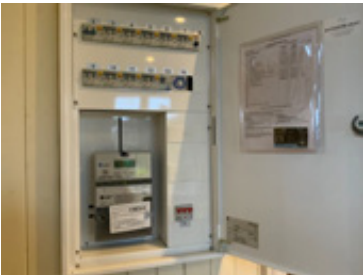
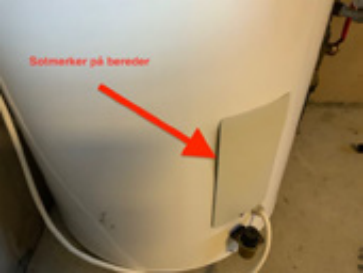
**Pga. sotmerker på varmtvannstank må den påregnes kontrollert og er det hensyntatt i kostnadsestimat, ikke utskifting av bereder.**

**Ut i fra synlige forhold og alder på anlegge er det ikke nødvendig med noen umiddelbar utbedring av el-anlegget men på generelt grunnlag anbefales det jevnlig kontroll av el-anlegget.**
