Klokkeråsen 12 - Andebu

Rapportutkast

Befaringsdato: 23.11.2023

Rapportdato: 05.12.2023

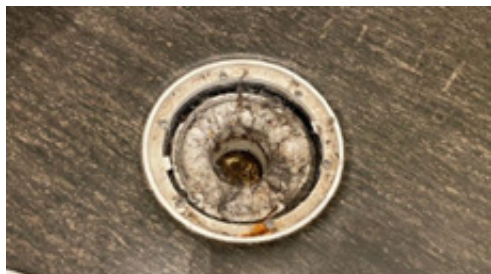
1. ETASJE > VASKEROM

TD 1 Sanitærutstyr og innredning

Hulltaking er foretatt i vegg mellom vaskerom og bad, og kan benyttes for begge rom. Måleresultatet er 0 vektprosent i bunnsvill. Grensen for om det kan oppstå skader, er 18 vektprosent.

- Elektrisk avtrekksvifte bør monteres for å lukke avviket.

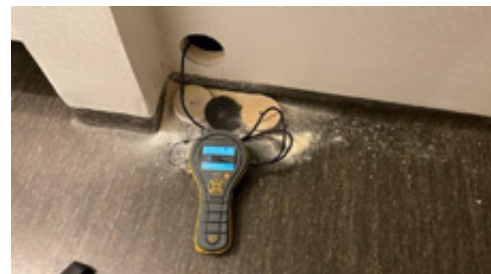
1. ETASJE > BAD

- Det er påvist avvik i fuger.

- Det er ikke påvist tilfredsstillende løsning for å synliggjøre lekkasje fra innebygget systerne.

- Ved implementering av innebygget systerne var det ikke krav om lekkasjesikring, konstruksjonen bør jevnlig observeres.

Hulltaking er foretatt i vegg mellom vaskerom og bad, og kan benyttes for begge rom. Måleresultatet er 0 vektprosent i bunnsvill. Grensen for om det kan oppstå skader, er 18 vektprosent.
