Haukemyrveien 57 - Torød - Færder

Haukemyrveien 57, 3135 Torød

Befaringsdato: 04.02.2024

Rapportdato: 18.02.2024

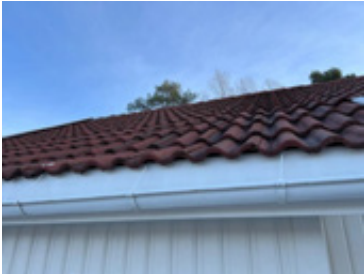
Ujevn takstein mot vest

Det er usikkert med årsak hvorfor takstein ligger ujevn og forholden bør undersøkes nærmere. Det gjøres oppmerksom på at arbeid utført av ufaglærte iflg- selger og da kan en ikke forvente samme kvalitet som om ar bein ble utført av fagfolk.

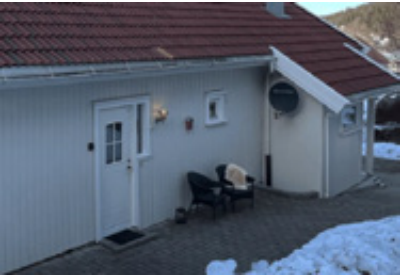
Mangler snøfanger over begge inngangsdørene

Byggverk skal sikres slik at is og snø ikke kan falle ned på steder hvor personer og husdyr kan oppholde seg ihht. gjeldene forskrift. Dette var ikke krav i byggeperioden men snøfangere anbefales montert og er det hensyntatt i kostnadsestimat.

Kostnadsestimat: 10 000 - 50 000

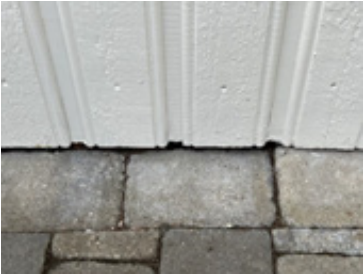
Nederste lekten stenger for lufting av kledning, manglende lufting over lengre tid kan redusere kledningens levetid samt hyppigere vedlikeholdsbehov. Videre står kledning enkelte steder tett ned mot terreng som gjør den ekstra utsatt for fukt og råteskader.

Kledning avsluttes ned mot terreng

Kostnadsestimat: 10 000 - 50 000

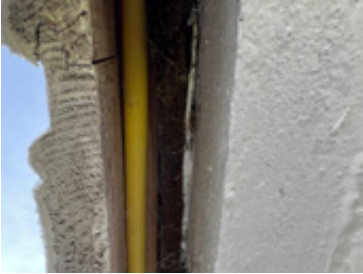
Nederste lekte stenger for lufting av kledning

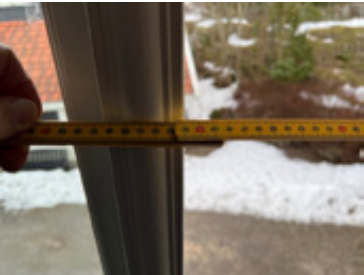
Lysåpning vindu 2. etasje syd 36 cm

Ingen umiddelbare tiltak nødvendig men tid for utskifting av enkelte glass eventuelt vinduer nærmer seg.

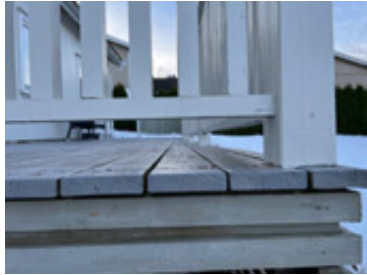
Skjevheter er kosmetiske men bør utbedres på sikt.

Skjevheter i terrassedekk

- Lokal utbedring må utføres.

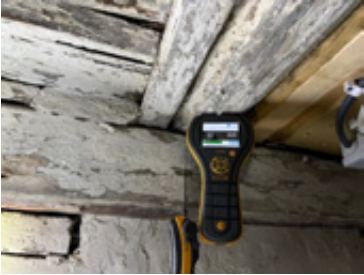
Etasjeskiller mot kjeller

Borebille angrep synes ikke å være aktivt men bør holdes under oppsyn. Det bør lages adkomst til bjelkelag under stue for kontroll av tilstand på bjelkelag i det området. Som det fremkommer vil det sjelden være økonomisk rasjonelt med oppretting av etasjeskiller som enkelttiltak i eldre boliger og derfor settes det ikke noen umiddelbare kostnader på oppretting, blir det derimot gjort kan kostnad bli ca 50 000 - 100 000 kr. Kostnadsestimat som er satt er til lage adkomst til blindkjeller.

Kostnadsestimat: Under 10 000

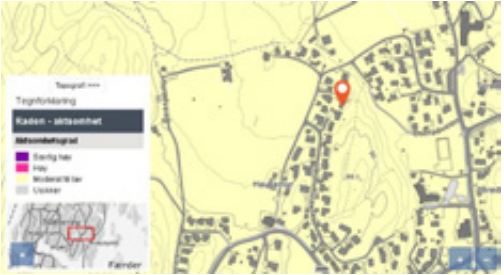
Området viser moderat til lave verdier mht til radon iflg. NGU.

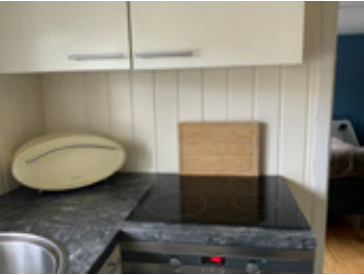
Ikke ventilator over komfyr

- Mekanisk avtrekk bør etableres.

Kostnadsestimat: 10 000 - 50 000

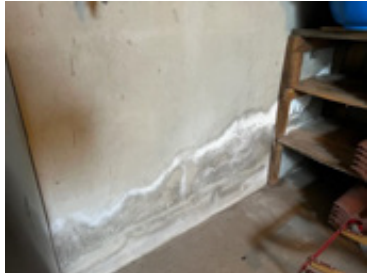
Saltutslag nederst i vegg tilbygg

Det må gjøres tiltak for å begrense vann inn mot kjeller, spesielt mot øst og nord.

Kostnadsestimat: 50 000 - 100 000
