Sunnfjord - Førde

Kråkenesvegen 706, 6815 Førde

HYTTE MED UTHUS
KRÅKENESVEGEN 706
6815 FØRDE

Boligens tekniske tilstand:

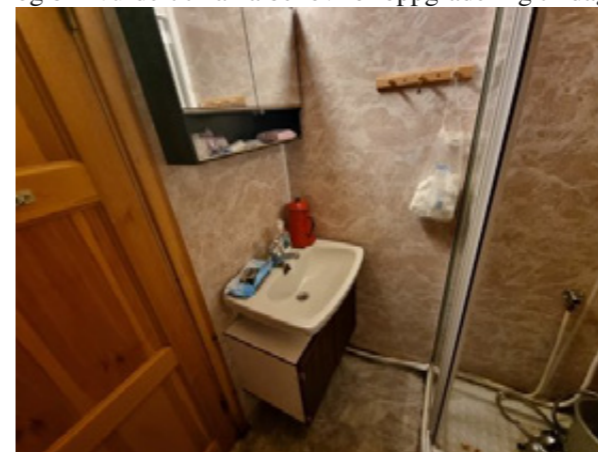
Merknader: TG2 pga. nedre del av veggplater er ikkje tilgjengelege for kontroll då våtromsbelegg er lagt med oppkant på utside av plater, vindaug inne i dusjsone som ikkje er av fuktbestandig materiale, noko som vil kunne føre til fukt og råteskader noko som vil kunne føre til fukt og råteskader på vindaug og veggkonstruksjon under vindaug, det blir vurdert til å ikkje vere tilstrekkeleg ventilering av badet, det er hull i innvendig tak etter tidlegare taggjennomføring, vegg og tak overflater har brukt opp sin brukstid i følge NBI "Intervallar for vedlikehald og utskifting av bygningsdelar" og blir vurdert til å ha behov for oppgradering til dagens standard og krav.

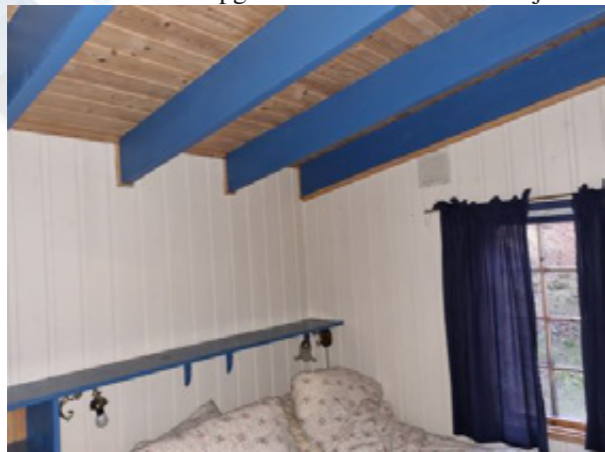
Det er ikkje luftespalte under innvendige dører for luftsirkulasjon, og det blir vurdert til at det ikkje er tilfredstillande ventilering av hytta.

Merknader: TG2 pga. det blir vurdert til å ikkje vere tilfredstillande ventilering av hytta.

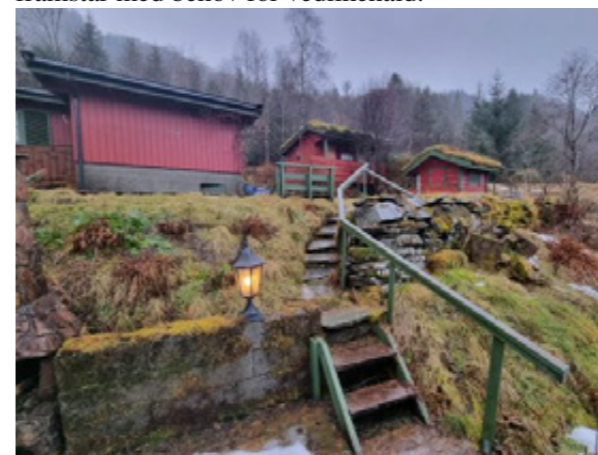
TAKOVERBYGG FOR GRILLPLOSS.

TG2 pga. det manglar ein del torv på tak og det er uvist om tettesjikt under torv er tilfredstillande, og takoverbygg framstår med behov for vedlikehald.
