# Sunnfjord

Viksdalsvegen 1703, 6973 Sande i Sunnfjord

# Tilstandsrapport

Enebolig  
Viksdalsvegen 1703, 6973 SANDE I  
SUNNFJORD  
SUNNFJORD kommune  
gnr. 110, bnr. 1

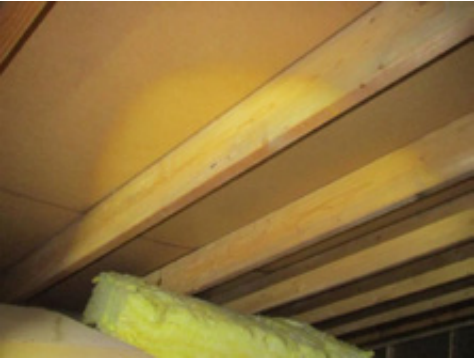
Manglande ventilering av takkonstruksjonen vil kunne medføre kondensering med følgeskade.  
Innføring av avstandslekter frå kneveggen i kottet og til blindrom over horisontal himling vert anbefalt. Om det er etablert tilstrekkeleg utlufting langs mønekammen er ukjent og bør eventuelt kontrollert.  
Takkanstruksjonen er berre synleg frå uisolert kott under skråtaket mot aust.

Uisolert kott.

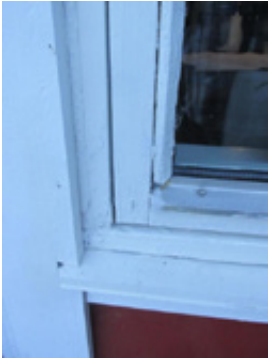
TG 2Dører

Ytterdør i inngagsprtiet i underetasjen i teak og med sidefelt i tilsvande utføring og 2-lags glas.  
Altandør i soverommet frå byggeåret, i treverk med malte overflater og med 2-lags glas frå 2007.  
Ytterdør i vaskerommet frå byggeåret, av treverk med 2-lags glas og katteluke.  
Terrasedør i stova i treverk med malte overflater og 2-lags glas frå 2014.  
Altandør i loftet i treverk med malte overflater og 2-lags glas.

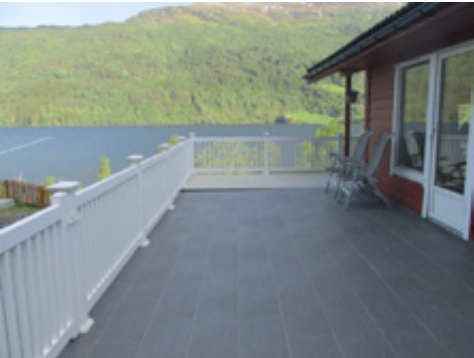
TG 2

Utvendige trapper

**Vurdering av avvik:**  
• Det er avvik:  
Trappa ved inngangen til vaskerommet har ikke rekkverk.  
Flekkvise mindre saltutslag på nokre terrassefliser.

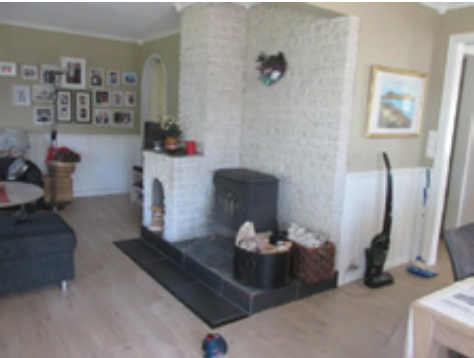
**Vurdering av avvik:**  
• Det er avvik:  
Det er ikkje montert forskriftsmessig eldfast plate under sotluka.  
Det er registrert hol i plattloddet rundt pipa.  
Riss/opningar i fuger på forblending mellom pipa og brannmuren.

Vedomn i stova.

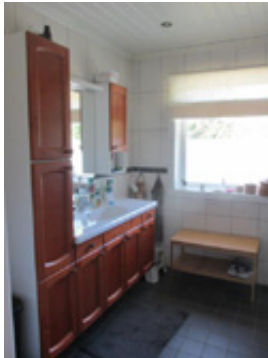
1. ETASJE > BAD

**TG 2 Overflater vegger og himling**

Det er ikkje dokumentert utføring for tettesjiktet under flislagde overflater i våtsonene.  
Nokre hol i veggflisane bak dusjkabinettet etter innfesting av tidlegare dusjveggar.  
Vinduet er plassert innafor våtsona til dusjen. Vindu innafor våtsoner vil vere utsette for fuktskade, men med dusjkabinett og normalt bruk vil avviket ikkje vere av vesentleg betydning.

Dokumentasjon for oppbygging av tettesjiktet under flislagde overflater må om mulig framskaffast.  
Hol etter demonterte dusjveggar må fugast/tettast.

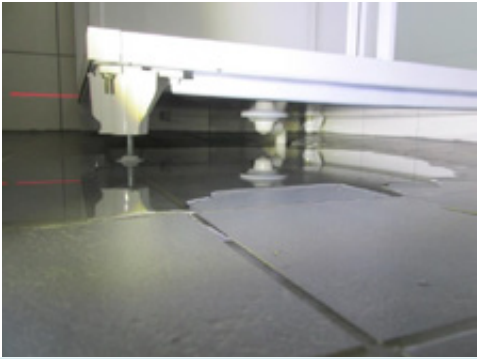
1. ETASJE > BAD

**TG 2 Sluk, membran og tettesjikt**

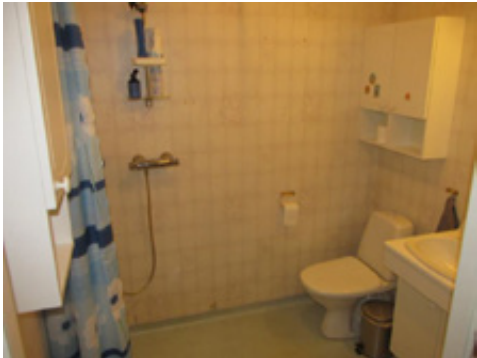
KJELLER > BAD

TG 1Tilliggende konstruksjoner våtrom

Holtaking for kontroll av lukka veggkonstruksjon i dusjsona er utført frå boda. Fuktkvoten i golvsvilla vart målt til 12,9%, og er vurdert som normal med omsyn til at svilla ligg mot betonggolvet. Ein gjer merksam på at eit enkelt kontrollpunkt ikkje er ein garanti for at det ikkje kan vere avvik i andre tilliggande konstruksjonar.

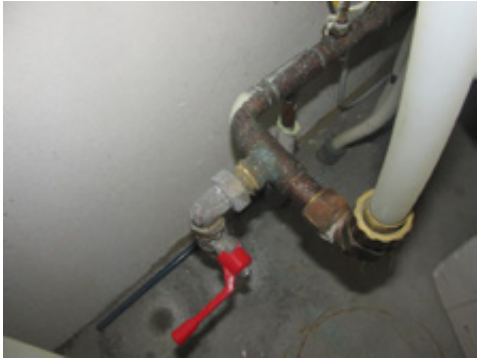
Stoppekran på vassinntaket.

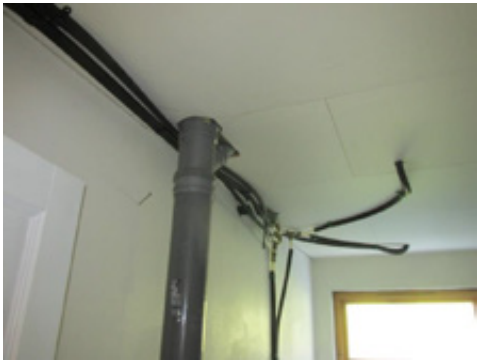
Avløpsrør med stakeluke.

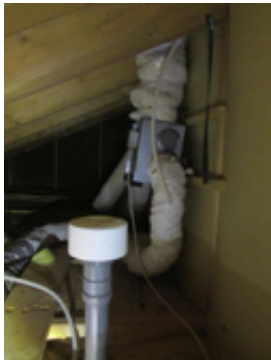
Avtrekksvifta er montert i loftskott.
