Hyllestad

Åfjordvegen 650, 6958 Sørbøvåg

Fakta om boligen

Befaringsdato:	03.05.2024
Forutsetninger (hindringer):	<p>Tilstandsgraden TG 2 er i enkelte tilfelle nytta på forhold og bygningsdelar som ikkje har synlege svekkelsar, men der normal gjenverande levetid er marginal eller har ein usikker restlevetid. Bygningen sin tettheit, isolering, skjulte skader i konstruksjon etc. er forhold som ikkje lar seg oppdage/konstatere med mindre huseigar etterspør holtaking i konstruksjonar. Det er ikkje tatt med manglar/skader som takstmannen anser å ha mindre betydning for bygningen sin verdi, og som er visuelt synlege for kjøper. Kontroll av byggesøknader og offentlege godkjenningar inngår ikkje i oppdraget, men kan hentast inn i enkelte tilfelle. På grunn av bustaden sin alder og vedlikehaldsmessige tilstand vil det ved rehabilitering og ombygging kunne avdekkast skjulte feil og manglar som ikkje tilfredsstillar dagens føreskrifter og krav. Takkonstruksjonar og utlufting vil i nokon tilfelle vere vanskeleg å vurdere, då det kun blir gjort stadvis/visuelle kontrolleringar på yttertak. Skjulte feil og skadar kan ein ikkje utelukke. Dersom bygningsdelar er dekkja til med snø på synfaringsd

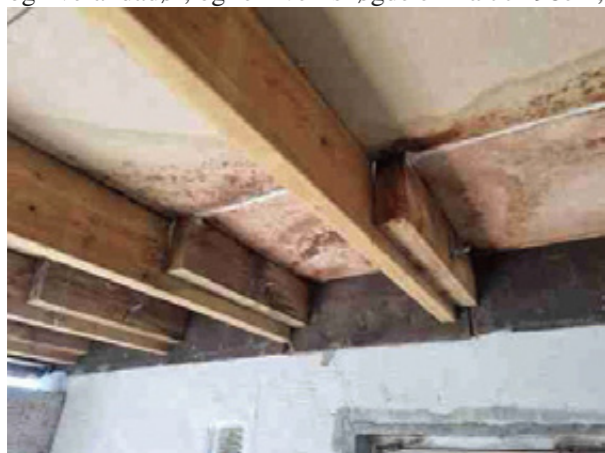
TG2 pga. innfesting av bjelkelag i overlapping blir vurdert til å ikkje vere tilstrekkeleg, og det blir vurdert til å ikkje vere tilstrekkeleg fall på veranda.

TG3 pga. det er registrert slitasje og sprekker i polyester og det er registrert fuktskader under plater og i bjelkelag i garasje, det er ikkje tilstrekkeleg oppkant til vegg/verandadør der det er registrert fuktskader i nedre del av veggkledning og i verandadør, og rekkverkshøgde er målt til 98cm, krav til rekkverkshøgde er (100cm).

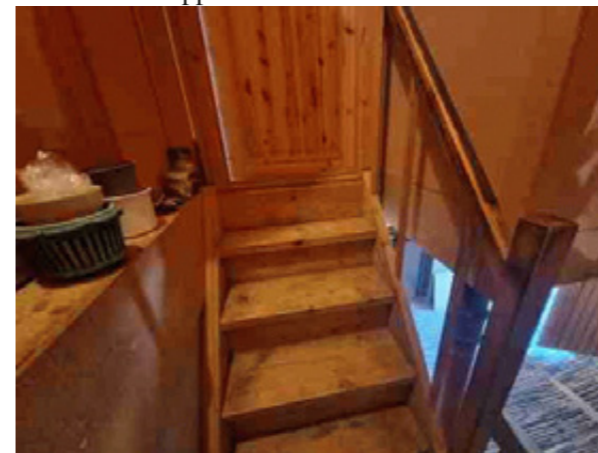
Merknader: TG2 pga. retningsdifferanse på etasjeskilje, knirk i etasjeskilje, og trapp framstår med slitasje og knirk.

TG3 pga. det ikkje er montert handlist på vegg, rekkverk er defekt og mangler spiler, og tilfredsstillere ikkje krav for rekkverk til trapper.

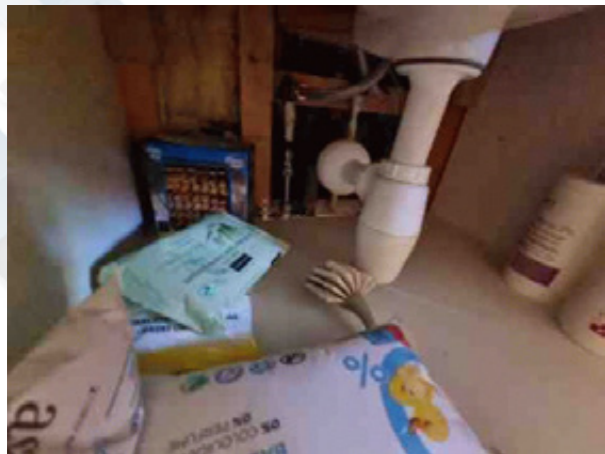
Merknader: TG2 pga. vindaug i våtsone er ikkje av fuktbestandig materiale og er utsatt for fukt og råteskader, ventilering blir vurdert til å ikkje vere tilstrekkeleg.

TG3 pga. det er ikkje godkjent tettesjikt på veggar og det er ikkje veggoverflater i benkeskap og under benkeskap, og rørgjennomføringar i vegg er ikkje tilstrekkeleg tetta med silikon eller liknande, og bygningsdelen blir vurdert til å ha behov for oppgradering til dagens standard og krav.

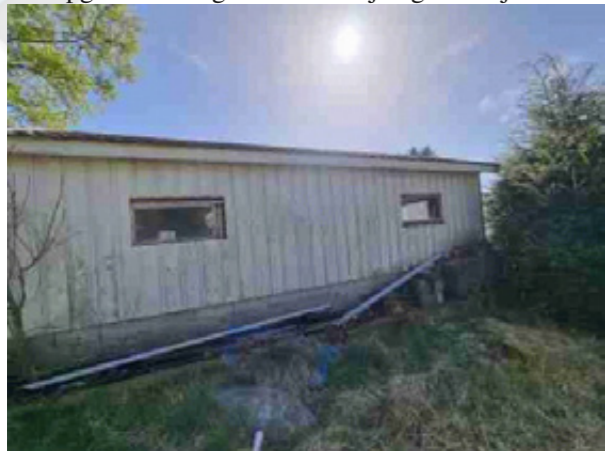
TG2 pga. garasje blir vurdert til å ha behov for oppgradering.

TG3 pga. det er registrert lekkasje og fukt skjolder under tak/veranda over garasje.
