Askvoll

Skorvemarka 175, 6983 Kvammen

BUSTADHUS
SKORVEMARKA 175
6983 KVAMMEN

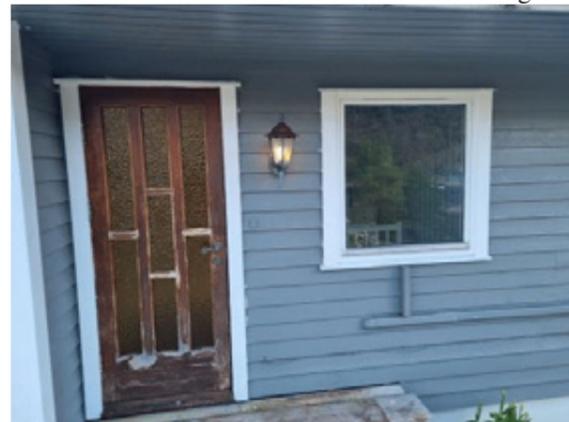
Merknader: TG2 pga. vindauger og verandadører frå byggjeår har brukt opp sin brukstid i følgje NBI "Intervaller for vedlikehold og utskifting av bygningsdeler" og treng jevnlig tilsyn og vedlikehald, ytterdører frå byggjeår framstår med elde og slitasje og har brukt opp sin brukstid i følgje NBI "Intervaller for vedlikehold og utskifting av bygningsdeler", og blir vurdert som modne for vedlikehald/utskifting.

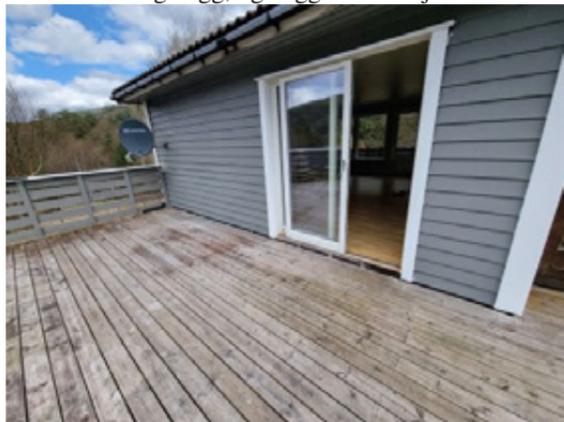
TERASSE MOT SØRVEST.

TG2 pga. avrenning i spalter mellom terrassebord mot grunn, noko som vil påføre byggegrunn, drenering og fuktsikring av grunnmur økt fuktbelastning, terrassebord framstår som slitt og topplis flassar og har behov for overflatebehandling, det er ikkje tilstrekkeleg oppkant frå terrassebord til veggkledning, og det er ikkje montert beslag i overgang mellom terrassebord og vegg, og veggkonstruksjonen er utsatt for fuktskade.

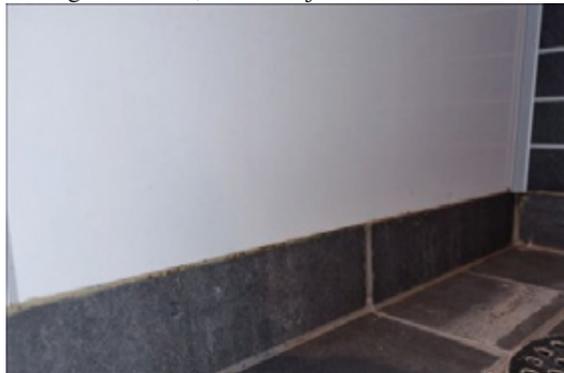
Merknader: TG2 pga. det er ikkje montert sokkellist under baderomsplater, og baderomsplater er nær ved å ha brukt opp sin brukstid i følge NBI "Intervallar for vedlikehald og utskifting av bygningsdelar", det er registrert missfarging i dusjsone som kan vere tegn til soppspor, vindauge i våtsone er ikkje av fuktbestandig materiale og kan vere utsatt for fukt og råteskader, det er ikkje avtrekk eller ventilering av våtrommet.

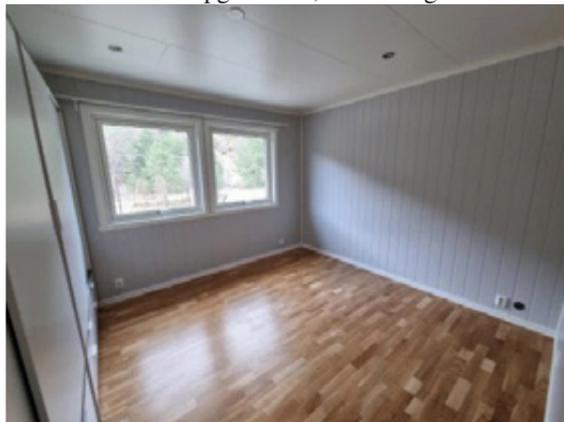
Det blir vurdert til å ikke vere tilstrekkeleg med ventilar i vegg og vindauger for å tilfredstille dagens krav for ventilering av bustaden.

Merknader: TG2 pga. tilluft, avtrekk og luftutveksling vurdert til å ikke vere tilfredsstillende.

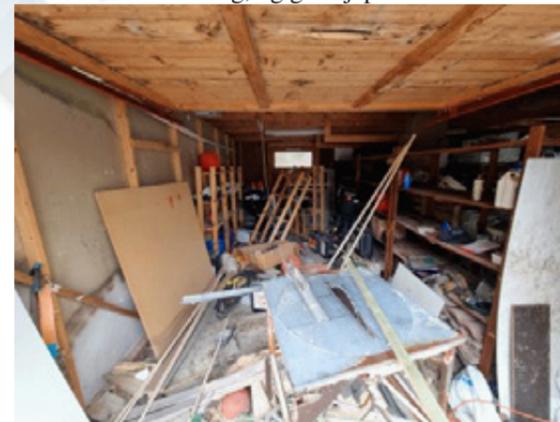
Merknader: TG2 pga. takteking, ytterkledning, og garasjeport framstår som slitt med behov for oppgradering, og støypt golv mot grunn er ikke tilgjengeleg for kontroll på synfaringsdagen.

TG3 pga. veggkledning framstår med noko spreidd fukt og råteskader som blir vurdert som moden for vedlikehald/utskifting, og garasjeport framstår med skade og har behov for vedlikehald/utskifting.
