# Fjaler

Bjerga 23, 6963 Dale i Sunnfjord

## Tilstandsrapport

### BUSTADHUS MED FLEIRE BUEININGAR

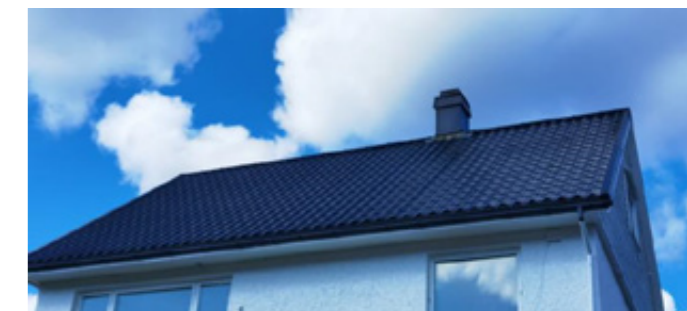
Det er registrert bulkar i tekkinga, og eit område der tekking er bytta ut med platemateriale med noko ulik profil. Rekvirent opplyser at det nok kom frå stormskade, som lausna steinhelle på pipe/tak. Dette vart utbetra med å bytte skada plate til plate med liknande profil. Skada plater utan dirkete hol vart ikkje skifta, og ligg framleis på taket. Slik mekanisk skade vil kunne forkorte brukstida til materialet.

Taktekking aust

- Overvåk tilstanden jevnlig. For å få tilstandsgrad 0 eller 1 må tekkingen skiftes ut, men tidspunktet for når dette er nødvendig er vanskelig å si noe om.
- Tidspunkt for utskiftning av takteking nærmer seg.
- Tidspunkt for utskiftning av undertak nærmer seg.

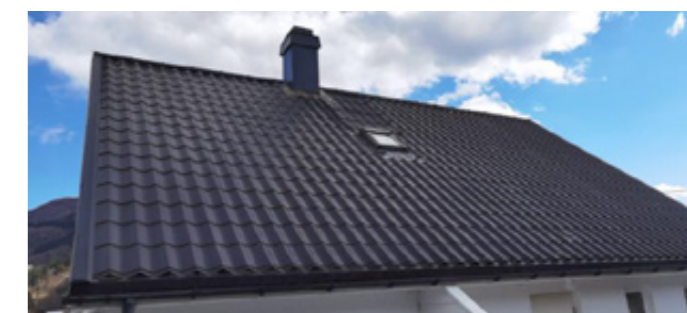
Taktekking vest

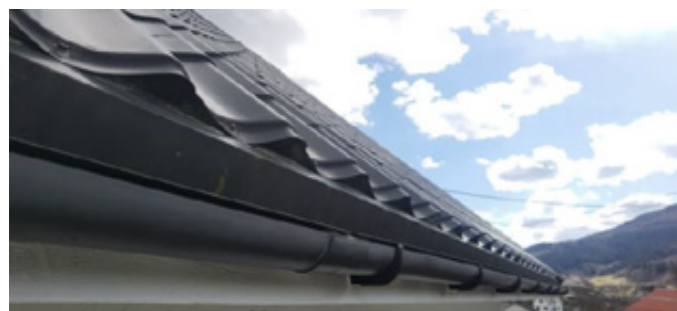
Takrenne

- Det er påvist avvik i beslagløsninger.
- Det mangler snøfangere på hele eller deler av taket, men det var ikke krav om dette på byggemeldingstidspunktet.
- Det mangler tilfredsstillende adkomst til pipe for feier.
- Mer enn halvparten av forventet brukstid er passert på renner/nedløp/beslag.

Skift ut takvindaug med omkringliggende beslag. Sjå gjerne dette arbeidet i samanheng med eventuell utsifting av undertak og takteking.

Med omsyn til tryggleik for presonar og husdyr som ferdast på bakken under takutstikk, er det anbefalt å montere snøfangarar på tak.

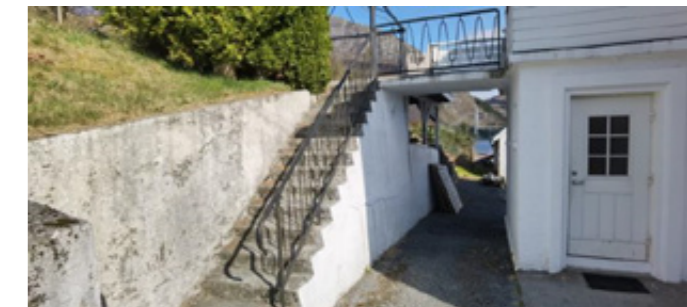
Utvendig trapp til 2. etasje

- Det er ikke krav om utbedring av rekkverkshøyder opp til dagens krav.
- Det er ikke krav om utbedring av åpninger i rekkverk til dagens forskriftskrav.
- Påviste skader må utbedres.

Ny trapp til inngangsparti i underetasje bør etablerast. Det må etablerast avrenning ved terreng vekk frå denne, og sikker drenering frå eventuell nedsenka konstruksjon bør etablerast på ny.

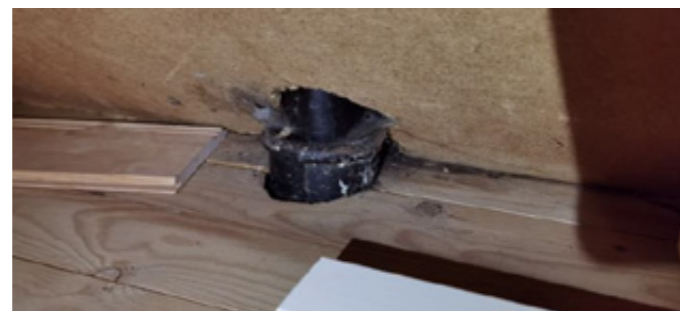
Stakeluke på kneloft i 3. etasje

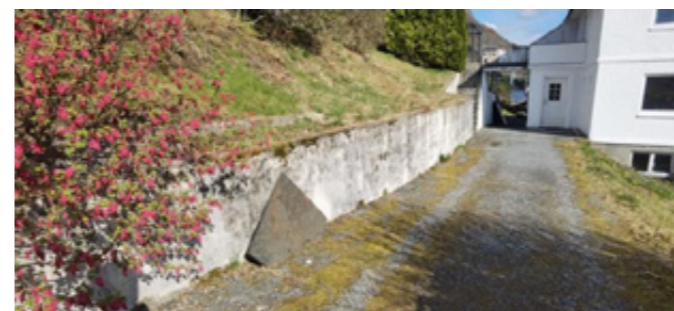
- Det er påvist større sprekker og/eller skjevheter i muren.
- Det mangler rekkverk/annen sikring på forstøtningsmuren(e) ut ifra dagens krav.

Sprekk i støttemur

- Påviste skader må utbedres.
- Rekkverk/annen sikring på forstøtningsmur må settes opp/utbedres.

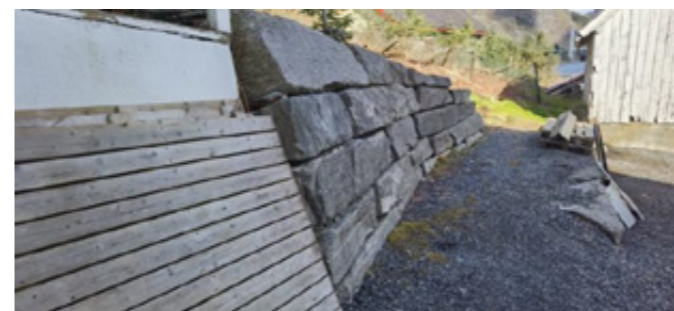
Støttemur av betong

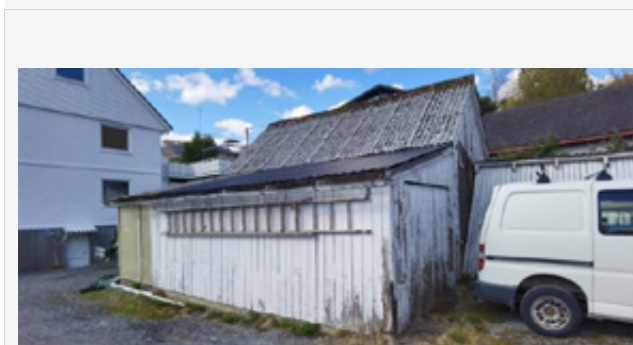
### Garasje

Del av bygningen (tidlegare carport) er rast saman, og grunnmur til denne har retningsavvik. Det er fare for ytterlegare samanrasing, med skadepotensiale om folk eller husdyr då er i nærleiken. Sikre staden ved til dømes inngjerding, eller ved å rive bygningsdelen heilt ned.
