# Fjaler

Bjerga 23, 6963 Dale i Sunnfjord

Befaringsdato: 26.04.2024

Rapportdato: 17.06.2024

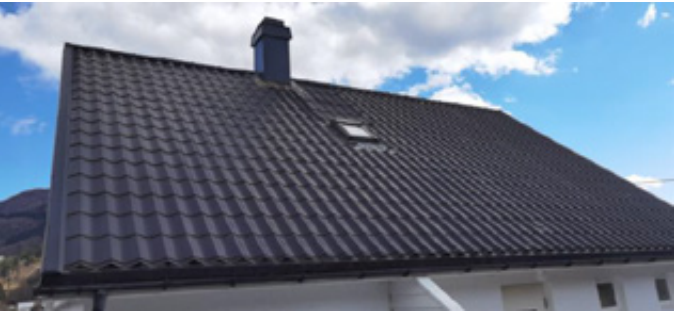
Taktekking vest

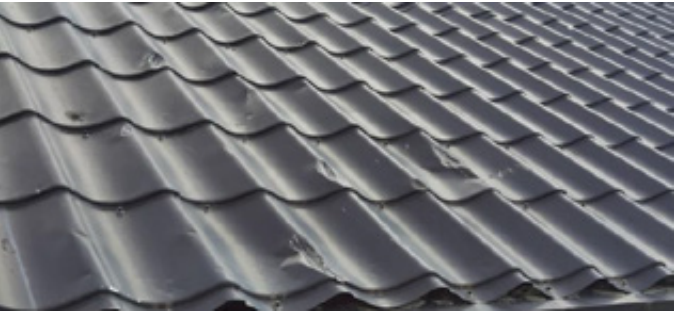
Det er registrert bulkar i tekkinga, og eit område der tekking er bytta ut med platemateriale med noko ulik profil. Rekvirent opplyser at det nok kom frå stormskade, som lausna steinhelle på pipe/tak. Dette vart utbetra med å bytte skada plate til plate med liknande profil. Skada plater utan dirkete hol vart ikkje skifta, og ligg framleis på taket. Slik mekanisk skade vil kunne forkorte brukstida til materialet.

Skada takplater takfall vest

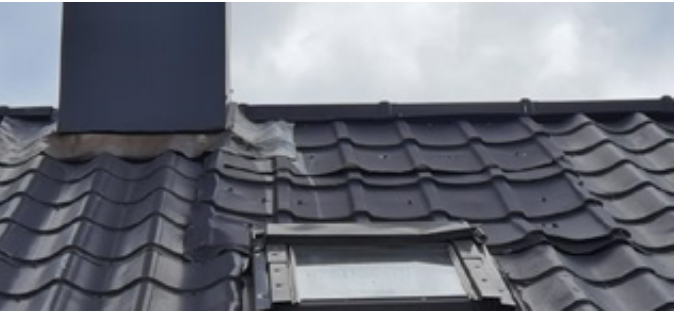
Lappa taktekking over takvindauge

Rekvirent opplyser om tildelegare lekkasje ved takvinduage. Utbetringar vart gjort, men på grunn av opphavleg feilmontering vart dette ikkje optimalt. Rekvirent opplyser at det truleg lek noko vatn inn framleis. Materiala var tørre under synfaring.

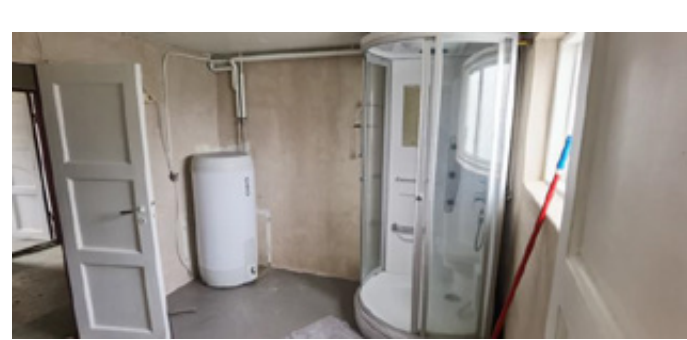
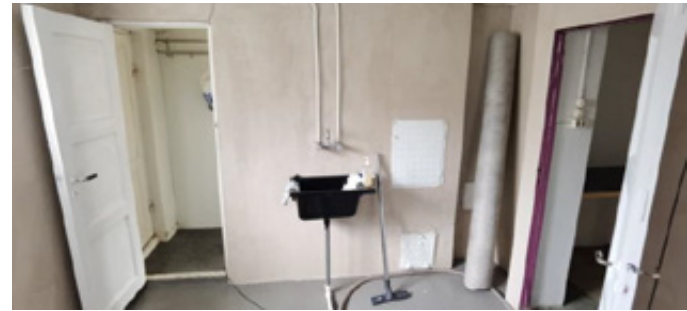
UNDERETASJE > BAD/VASKEROM

TG 2

Før innvendig oppbygging tek til, må først arbeid knytt til utvendig fuktsikring av golv og vegg under terreng gjennomføres.

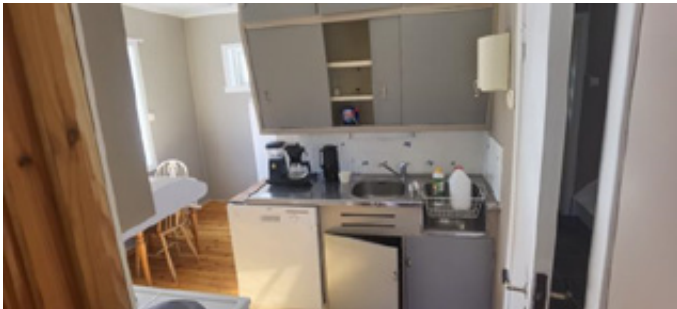
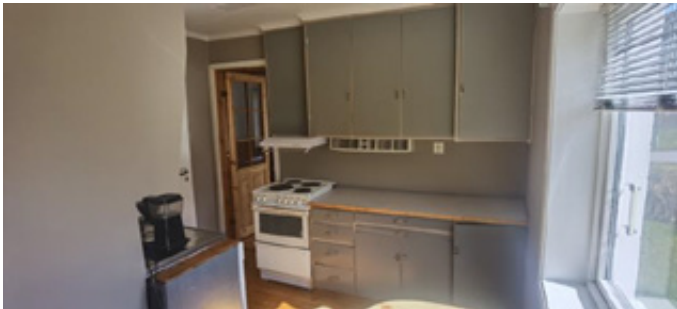
2. ETASJE > KJØKKEN

Eldre kjøkkeninnreiing med over- og underskap med slette trefiberfrontar. Benkeplate av lamainat. Benkebeslag med vask av stål. Fliser på vegg over vask. Oppvaskmaskin under benkebeslag. Komfyr med avtrekksvifte over. Frittstående kjøleskap.

- Vurdering av avvik:
- Det er påvist skader på overflater/kjøkkeninnredning utover normal slitasjegrad.
  - Kjøkkeninnredningen er av eldre dato, og den mangler bruksfunksjoner/løsninger som er forventbart på et kjøkken.
- Konsekvens/tiltak
- Det er påregnelig med utskiftning/utbedringer av kjøkkeninnredningen.
  - Det må påregnes lokal utbedring/utskiftning.

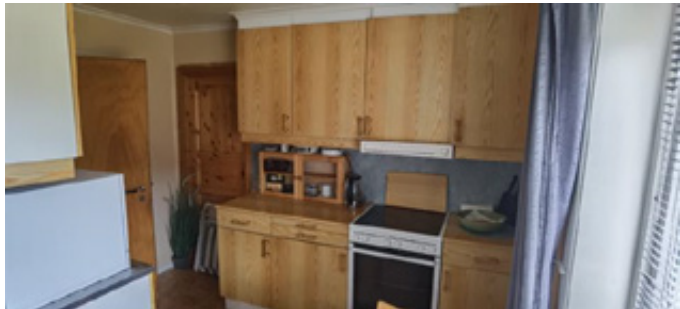
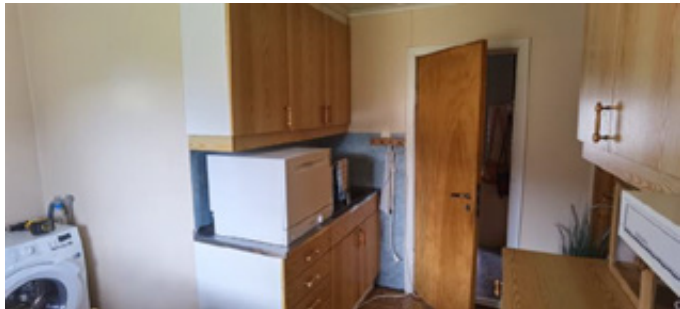
1. ETASJE > KJØKKEN

Eldre kjøkkeninnreiing med over- og underskap med slette trefiberfrontar. Benkeplate av lamainat. Benkebeslag med vask av stål. Vinylbelegg på vegg over vask. Komfyr med avtrekksvifte over. Frittstående frys-/kjøleskap.

- Vurdering av avvik:
- Det er påvist skader på overflater/kjøkkeninnredning utover normal slitasjegrad.
  - Kjøkkeninnredningen er av eldre dato, og den mangler bruksfunksjoner/løsninger som er forventbart på et kjøkken.
- Det er registrert skade i underskap til vask på grunn av oppfukting. Materiala var tørre under synfaringa. Rekvirent opplyser at dette kom ved tidlegare lekkasje frå vask/røyr under vask.
- Konsekvens/tiltak
- Det er påregnelig med utskiftning/utbedringer av kjøkkeninnredningen.
  - Det må påregnes lokal utbedring/utskiftning.

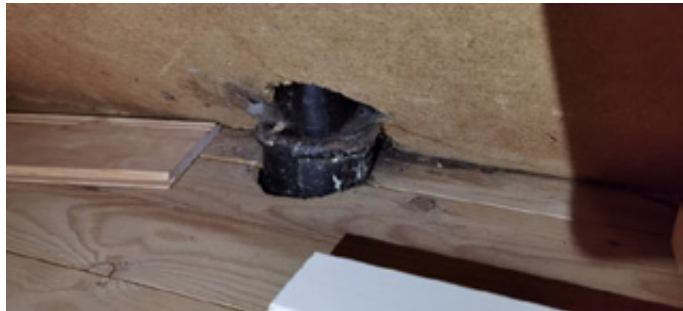
- Vurdering av avvik:**
- Det er ikke påvist tilfredsstillende lufting av avløpsanlegget.
  - Mer enn halvparten av forventet brukstid er passert på innvendige avløpsledninger.

Stakeluke på kneloft i 3. etasje

Mogleg lufting til avløpsanlegget (?)

- Konsekvens/tiltak**
- Skal avviket lukkes må løsning på lufting av kloakk dokumenteres/fremvises.
  - I forbindelse med oppgradering av våtrom vil det være naturlig med utskiftning av rør.
  - Tidspunkt for utskiftning av avløpsrør nærmer seg.

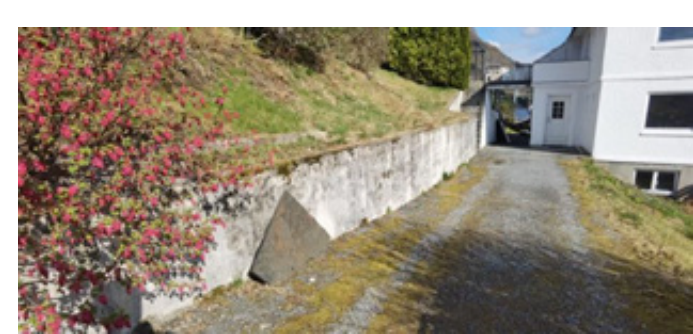
- Vurdering av avvik:
- Det er påvist større sprekker og/eller skjevheter i muren.
- Det mangler rekkverk/annen sikring på forstøtningsmuren(e) ut ifra dagens krav.
- Konsekvens/tiltak
- Påviste skader må utbedres.
- Rekkverk/annen sikring på forstøtningsmur må settes opp/utbedres.

Støttemur av betong

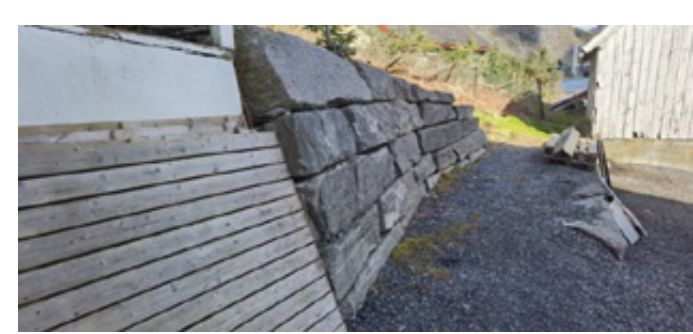
Støttemur av steinmur

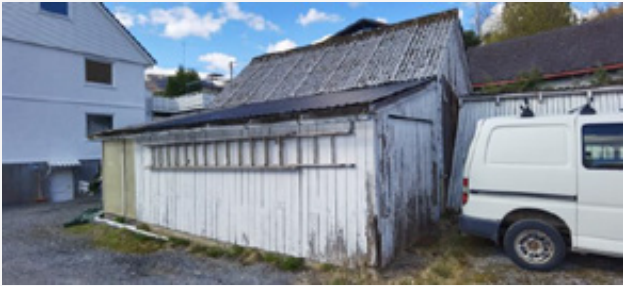
Garasje

Del av bygningen (tidlegare carport) er rast saman, og grunnmur til denne har retningsavvik. Det er fare for ytterlegare samanrasing, med skadepotensiale om folk eller husdyr då er i nærleiken. Sikre staden ved til dømes inngjerding, eller ved å rive bygningsdelen heilt ned.
