Høyanger

Høgereina 8A, 6993 Høyanger

Befaringsdato: 23.05.2024

Rapportdato: 27.05.2024

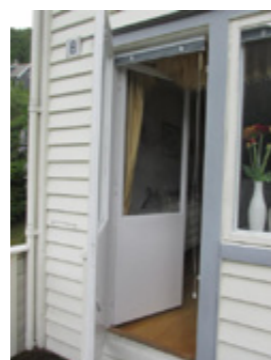
TG 2 Dører - 2

Altandør i treverk med malte overflater og enkelt glas, og innvendig med varedør i treverk med malte overflater og enkelt glas.

Altandør med innvendig varedør.

Døra fungerer, men skifting vil vere naturleg med omsyn svekka standard, dårleg lufttetting og isolasjonsverdi.
Vidareføring av vedlikehald fram til skifting vert nødvendig.

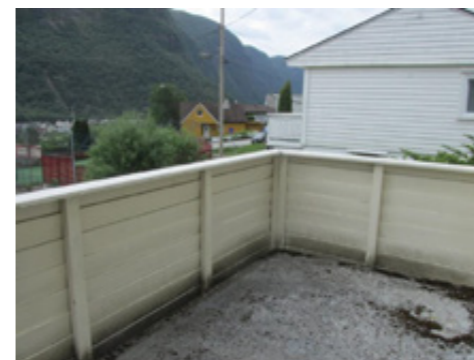
TG 2 Balkonger, terrasser og rom under balkonger

Betongplata har grov overflatestruktur med synlege riss og flekkvis mosegroing. Avskalling av betong under dekke på grunn av rust i armeringa. Søylen under betongplata er rusta.
Rekkverket har flekkvis malingslitasje.
Rekkverkshøgda er målt til ca 90 cm, dagens krav er minimum 100 cm.

Altan med tilkomst frå stova.

Vedlikehald av altandekke med fjerning av mose og tetting av riss.
Fjerne rust på avdekka armering, overflatebehandle armeringa og flikkpusse område med avskalla betongoverdekning.
Vedlikehald av søylene med fjerning av rust og ny overflatebehandling.
Søyene er smekre og bør nærmare kontrollerast.
Vedlikehald og overflatebehandling av rekkverket.
Føreskriftene for rekkverkshøgda har ikkje tilbakevirkande kraft.
Oppgradering av rekkverkshøgda er difor ikkje nødvendig, men vert anbefalt med omsyn til tryggleik.

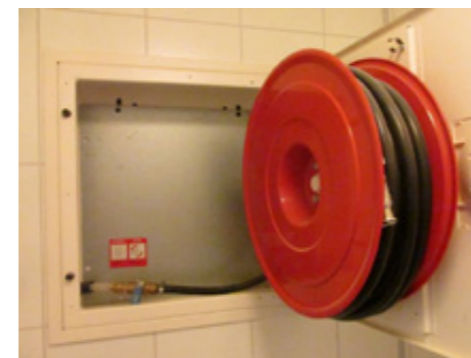
Brannslange i veggskap i toalettrommet.

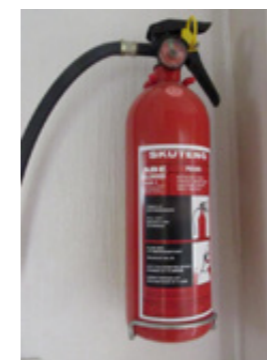
Brannslukningsapparat.
