Yndestad 62, 6977 Bygstad

Enebolig
  Yndestad 62, 6977 BYGSTAD
  SUNNFJORD kommune
  # gnr. 221, bnr. 2

Befaringsdato: 24.06.2024 Rapportdato: 22.08.2024 Oppdragsnr.: 18923-1258 Referansenummer: WP1351
 Autorisert foretak: Førde Takstkontor AS Sertifisert Takstingeniør: Bjarte Roska Vår ref: Bjarte Roska

ENEBOLIG

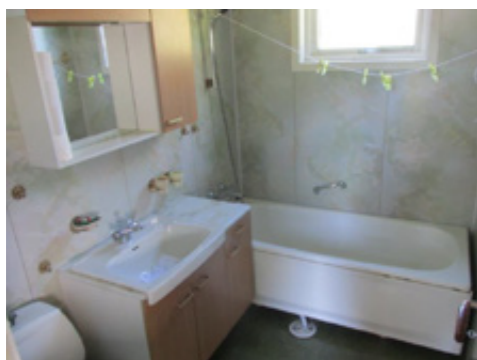
ETASJE > BAD

TG 1 Tilliggende konstruksjoner våtrom

Holtaking vart utført i tørr sone av veggen i vaskerommet som står mot våtsona til badet. Fuktkvoten vart målt til 10,7%, og ligg innafor normal verdi. Ein gjer likevel merksam på at eit enkelt kontrollpunkt ikkje er ein garanti for at det ikkje kan vere avvik i andre tilliggande konstruksjonar.

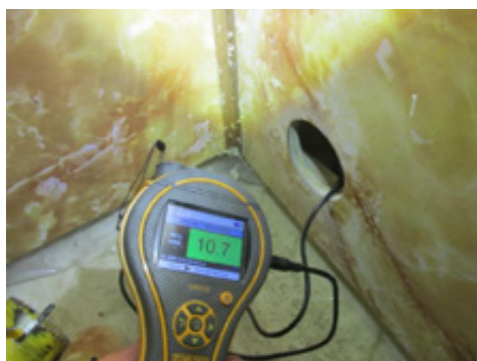
ETASJE > VASKEROM

TG 3 Generell

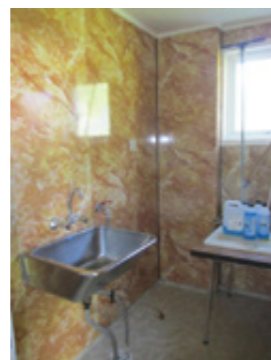
ETASJE > VASKEROM

Tilliggende konstruksjoner våtrom

Holtaking vart utført i veggen i boda som står mot våtsona til vaskerommet. Fuktkvoten vart målt til 12%, og ligg innafor normal verdi. Ein gjer likevel merksam på at eit enkelt kontrollpunkt ikkje er ein garanti for at det ikkje kan vere avvik i andre tilliggande konstruksjonar.

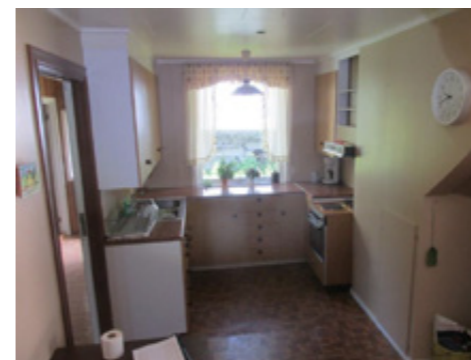
ETASJE > KJØKKEN

TG 1J Avtrekk

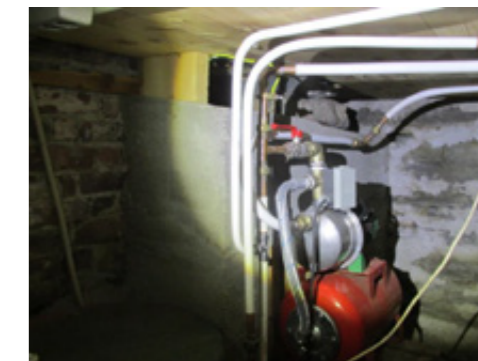
TG 2 Avløpsrør

Synleg del av avløpsrøra er av plast.

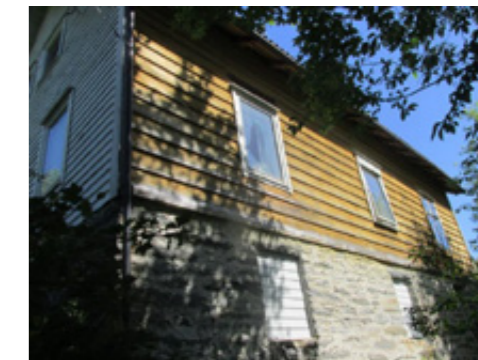
TG 2 Terrengforhold

Bygningen står i sørvendt skråning, med bratt terrengfall mot sør og bratt terreng på nordsida av tunet.
