Sunnfjord

Yndestad 15, 6977 Bygstad

Befaringsdato: 20.09.2024 Rapportdato: 03.10.2024 Oppdragsnr.: 21700-1133 Referansenummer: TD1208
Autorisert foretak: Førde Takstkontor AS Sertifisert Takstingeniør: Ole Christian Åsen Vår ref: Ole Christian Åsen

Tilstandsrapport

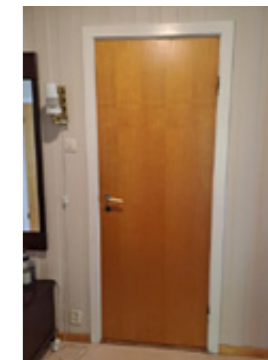
TG 2 Andre innvendige forhold

Plassbygde garderobeskap i eit soverom og i gangen i 1.etasje.
