Askvoll

Dalsfjordvegen 3001, 6982 Holmedal

Tilstandsrapport

EINEBUSTAD

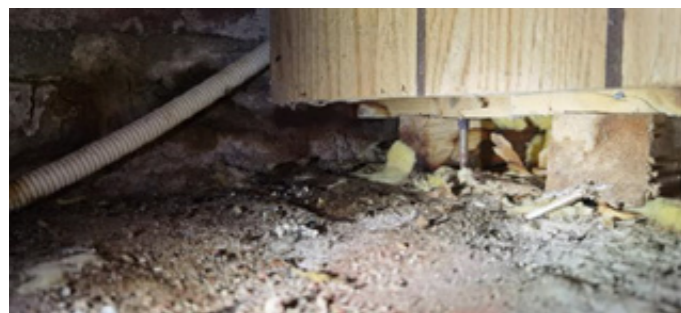
TG 2 Kryp kjeller

Av alder og konstruksjonsoppbygging er det kryprom med mindre høyde, under bjelkelag i trevirke i 1. etasje. Det er ikkje tilkomst til krypkjeller, men registrert ein ventil i grunnmur.
