Høyanger

Gamle Skuleplassen 4, 6996 Vadheim

Befaringsdato: 04.04.2024 Rapportdato: 05.04.2024 Oppdragsnr.: 18923-1230 Referansenummer: C16486
Autorisert foretak: Førde Takstkontor AS Sertifisert Takstingeniør: Bjarte Roska Vår ref: Bjarte Roska

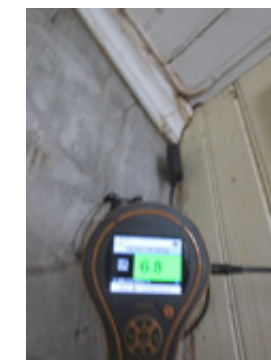
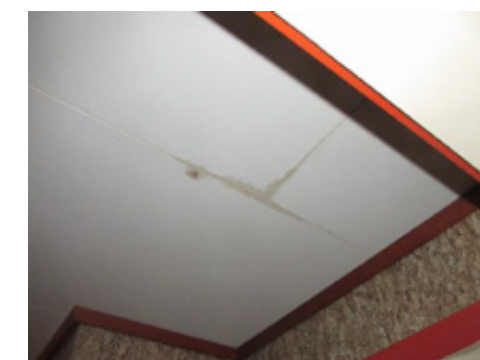
TG 3 Etasjeskille/gulv mot grunn

Kjellargolv av betong. Etasjeskilje av tredekke.

Vurdering av avvik:

- Det er avvik:

Godt merkbar retningsavvik i etasjeskilja, med naturleg årsak i setningar i konstruksjonen og nedbøyning i dekk.

I soveromma i loftet er det målt 25 og 50 mm retningsavvik innafør kvart enkelt rom, og i loftsgangen vart det målt 30 mm i målelengde på 1,7m.

Kostnaden for retting av retningsavvik og nivåskilnader i eldre bygningar som dette overstig ofte nytteverdien av å gjennomføre det. Tiltak er ikkje vurdert som nødvendig, og bør med omsyn til kostnad eventuelt takast i samband med ei generell renovering.

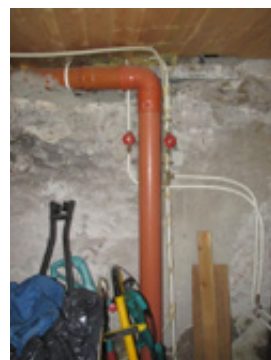
TG 2 Avløpsrør

Synlege avløpsrør av plast.
Eldre slukar i badet og i kjellaren.
Stakeluke i kjellaren.

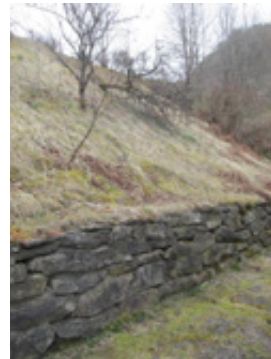
Terrengforhold

Tomta ligg i helling mot søraust. På nordvestsida av huset er det planert uteområde med terrengmur mot bratt skråning. Huset står i grensa mot søraust.

Tiltak ikkje vurdert som nødvendig.

Halde vassveggar opne for drenering av eventuelle vassig ned mot huset.
