# Sunnfjord - Jølster

Jølstravegen 1709, 6847 Vassenden

Befaringsdato: 06.01.2025

Rapportdato: 11.02.2025

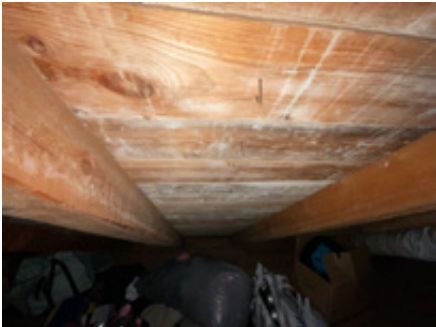
• I tidligere utarbeidet takst er det opplyst om at det er rustskader på takplater av stål og at det er noen løse skiferheller.

Bilde av undertak.

- Konsekvens/tiltak**
  - Andre tiltak:
  - Det bør foretas nærmere undersøkelser av taktekking når taket er snøfritt.
  - Overvåk tilstanden jevnlig. For å få tilstandsgrad 0 eller 1 må tekkingen og undertak skiftes ut, men tidspunktet for når dette er nødvendig er vanskelig å si noe om.

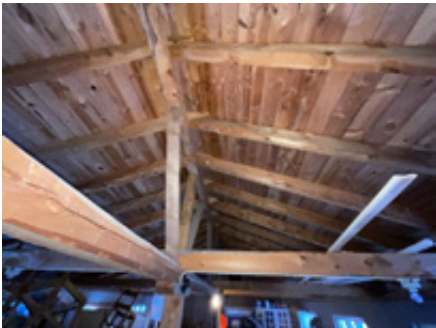
Takkonstruksjon i lager.

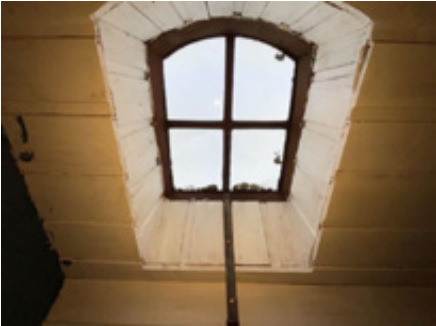
Takvindu.

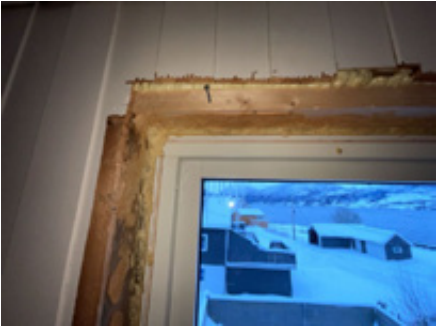
Mangler foring og listverk på balkongdør i trapperom.

- Konsekvens/tiltak**
- Tiltak:
  - Montere ny kjellerdør og ny balkongdør i trapperommet må kunne påberegnes på sikt som følge av fuktskade.
- Kostnadsestimat: 10 000 - 50 000**

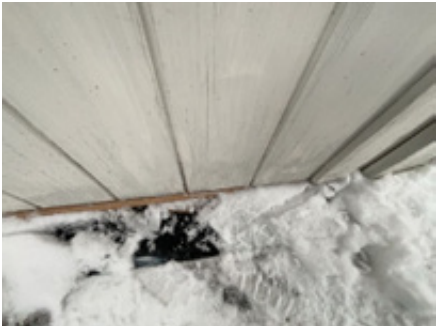
Malingslitasje på balkongdøren.

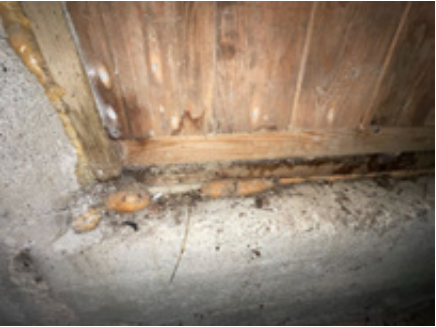
Bilde av balkongdør i trapperom.

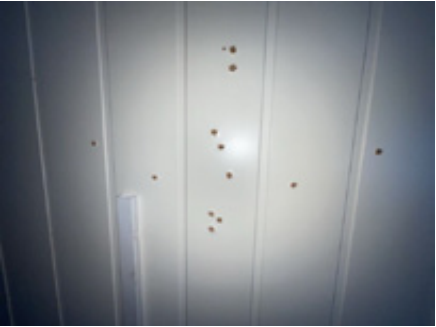
Monteringshull på veggplater.

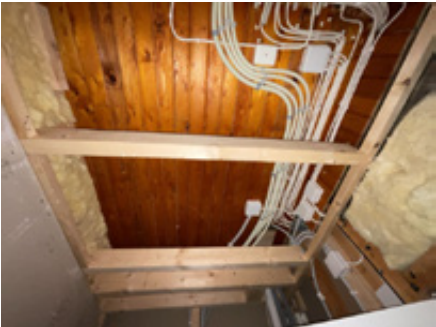
Bod i 1.etasje som ikke er innredet.

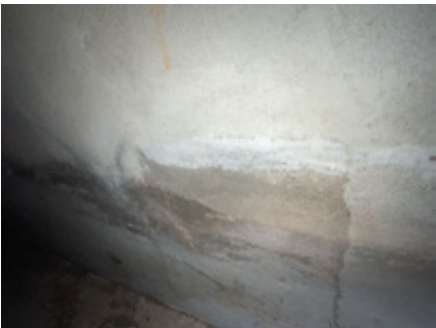
- Vurdering av avvik:**
- Det er påvist synlig fuktighet på mur/gulv i kjeller.
  - Det er saltutslag på gulv og på grunnmur, som skyldes fukttransport gjennom konstruksjoner.
  - Sprekker i betonggulv på mark og på veggoverflatene i kjelleren.

Saltutslag på kjellergulv.

- Konsekvens/tiltak**
- Andre tiltak:
  - Det må foretas tiltak for å redusere/begrense fuktgjennomtrenging inn i kjeller om kjelleren skal kunne brukes til lager eller lignende.
  - Det må påberegnes et større beløp med tanke på tiltak for å unngå innsig av overflatevann ved flom. Dette tiltaket er trolig ikke gjennomførbart og vil neppe kunne forsvares økonomisk.
  - Tette sprekker på veggoverflatene og i kjellergulv om mulig.

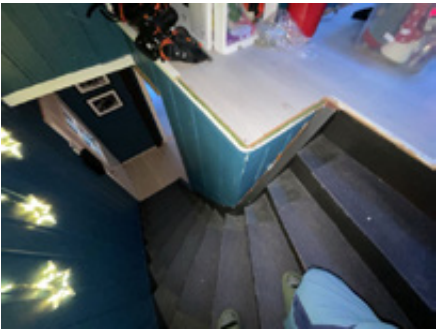
- Vurdering av avvik:**
- Det er avvik:
  - Det mangler rekkverk ved trappen i loftsetasjen.
  - Det er større avstand mellom spiler i rekkverk enn forskriftskrav. Avstanden mellom spilene skal ikke være større enn 100 mm.
  - Rekkverk er lavere enn forskriftskrav.
  - Det mangler håndløper i trapperommene.
  - Innvendige trapper har naturlig elde og bruksslitasje med tanke på alder.
  - Knirk i trapekonstruksjoner.

Bildet viser manglende rekkverk.

- Montere rekkverk ved trapp i loftsetasjen.
- Montere håndløper i trappeløpene.
- Det er ikke krav om utbedring av avstand mellom rekkverksspilene til dagens forskriftskrav.
- Modernisering av innvendige trapper må kunne påberegnes.

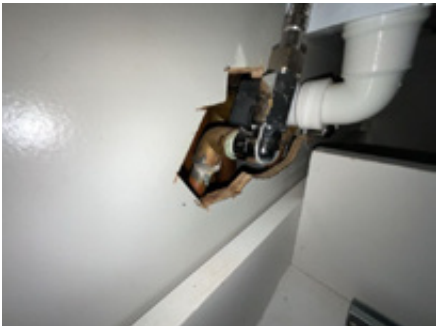
Manglende tetting rundt rørgjennomføring i vegg.

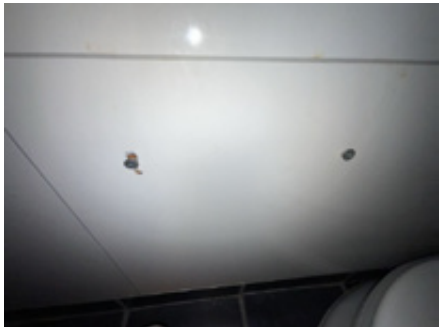
Monteringshull på baderomsplatene.

- Tiltak:
- Det er ikke registrert noen skader som følge av avviket ved befaringen. Ideelt sett bør listverk og foring ved dør være i fuktbestandig materialer, vær oppmerksom ved bruk. Dersom det forekommer hyppig vannsøl bort til døren bør det gjøres tiltak.
- Tette monteringshull på baderomsplatene.
- Fjerne svertesopp på silikonfuger i dusjhjørne.

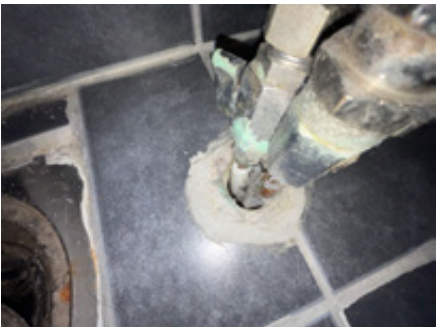
- Vurdering av avvik:**
- Det er påvist tegn på utettheter på våtrommet.
  - Sluk har begrenset mulighet for inspeksjon og rengjøring.
  - Rørgjennomføring i gulv ved dusjkabinett er ikke forskriftsmessig tette.
  - Det er også usikkerhet med tanke på tetting rundt rørgjennomføring av vann- og avløpsrør for servant og toalett.
  - Det gjøres oppmerksomt på at sluken ikke er kontrollert på grunn av manglende tilkomst.

Utettheter ved rørgjennomføring i gulv.

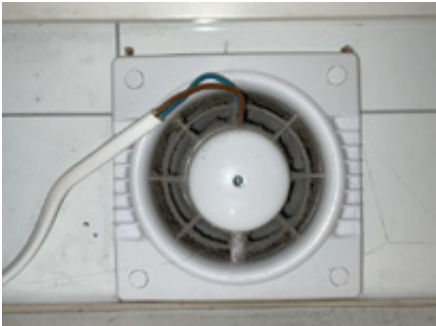
- Vurdering av avvik:
- Det er avvik:
  - Strømkabel som ikke er tilstrekkelig festet.
  - Noe støy fra baderomsviften.

- Konsekvens/tiltak
- Tiltak:
  - Feste løs strømkabel til baderomsviften.

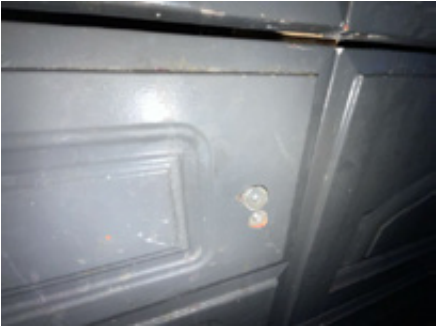
Synlige skruer på den ene fronten.

- Tiltak:
- Kjøkkeninnredningen har behov for en større oppgradering. Det må monteres ny benkeplate som følge av slitasje.

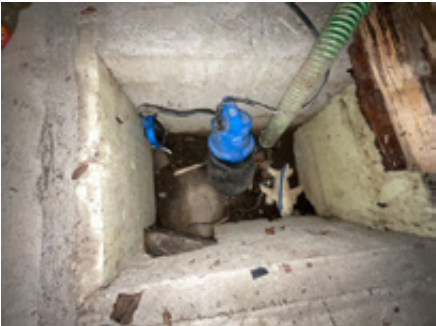
Lensepumpe i kjellergulv.

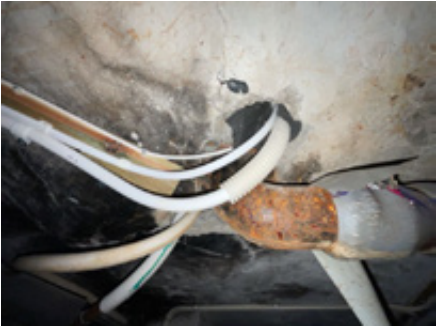
Avløpsrør av støpejern.

- Tiltak:
- Det mangler dokumentasjon fra rørlegger på installering av avløpsrør, med unntak av vann- og avløpsrør i kjøkken i hoveddelen. Rør i kjøkken i hoveddelen ble montert i 2021.
- For tilstandsvurdering av avløpsrør må rørlegger utføre en utvidet kontroll.

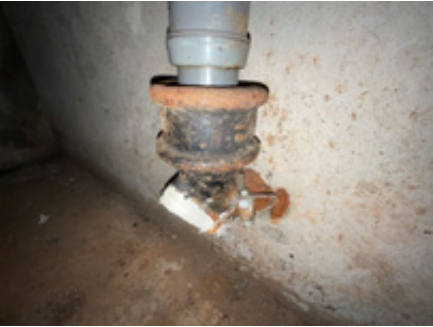
Avløpsrør av støpejern som er ført gjennom grunnmuren.

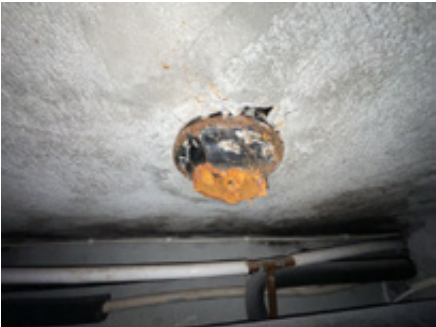
Avløpsrør av støpejern i etasjeskille av betong.

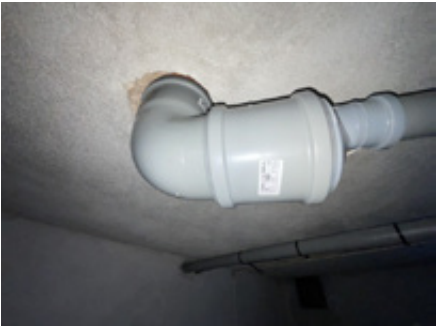
Avløpsrør fra Biltema som er synlig i kjelleren.

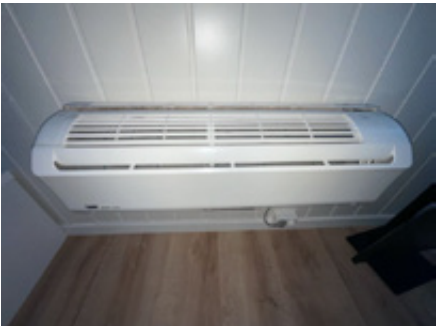
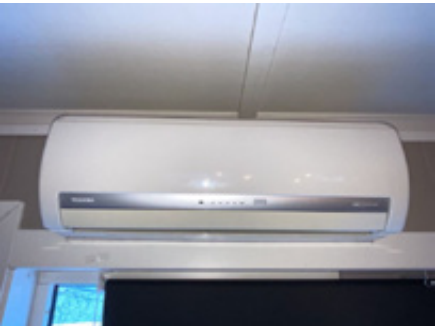
Løs front på varmepumpe i den minste leiligheten, det må utføres service .

TG 2

- Konsekvens/tiltak
- Tiltak:
  - Det må utføres service på varmepumpene og fremlegge dokumentasjon ved installering av varmepumpene.

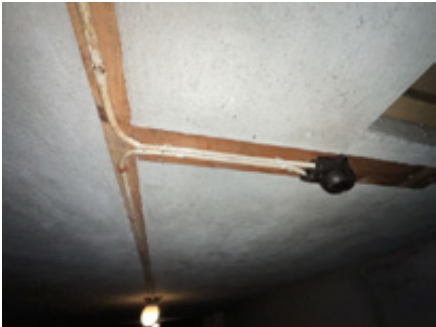
- Inntak og sikringsskap
3. Foreta en helhetsvurdering av det elektriske anlegget, dets alder, allmenne tilstand og fare for liv og helse. Bør det elektriske anlegget ha en utvidet el-kontroll?
- Ja Undertegnede har ikke kompetanse som elektriker, og vurderingen av anlegget i denne takstrappen er basert på en ren visuell besiktigelse av anlegget for å oppdage åpenbare synlige feil og mangler. Selv om det er utført eltilsyn av det elektriske anlegget og avvik er lukket, har kjeller eldre elektrisk anlegg som medfører TG2 for denne bygningsdelen.

Bildet viser eldre el.anlegg i kjelleren.

TG 3
