# Sunnfjord - Jølster

Nikolai Astrupsveg 1373, 6847 Vassenden

# LANDBRUKSTAKST

- Enebolig med utleigedel
- Nikolai Astrups veg 1373, 6847 VASSENDEN
- SUNNFJORD kommune
- # gnr. 337, bnr. 1

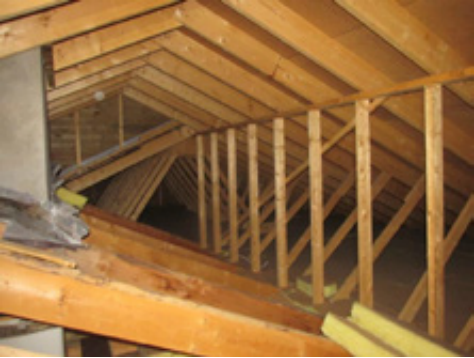
Takkonstruksjon.

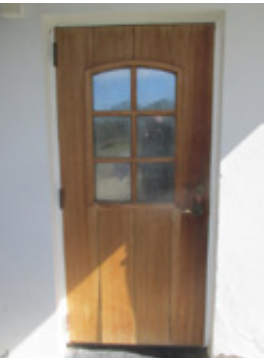
Skade på utvendig finert overflate på ytterdøra i underetasjen.

Skada ytterdør i underetasjen.

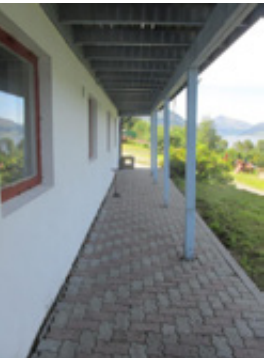
Belegningsstein og altan langs nordfasaden.

Remontere lause skiferheller og flikke/skifte fuger med sprekker.  
Oppgradere lokale område med belegningsstein som har setningar.

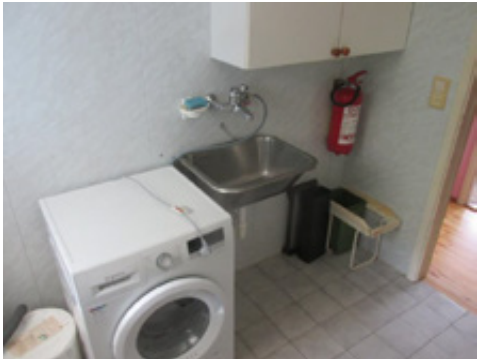
ETASJE > VASKEROM

Registrerte avvik og vaskerommet sin alder tilsier at totalreovering er mest hensiktsmessig og må påreknast.

**Kostnadsestimat: 100 000 - 300 000**

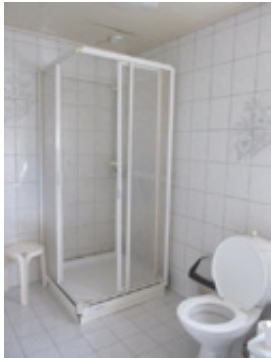
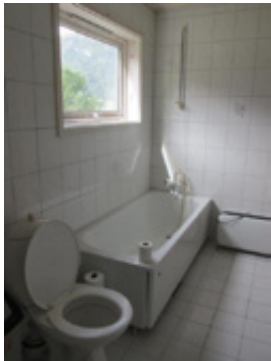
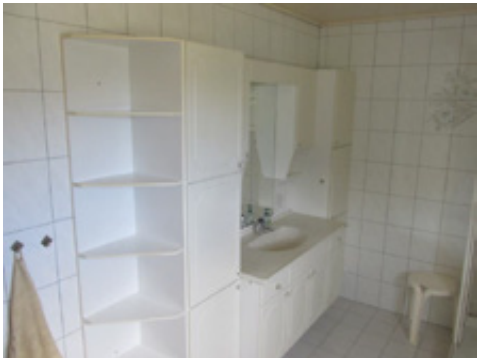
ETASJE > BAD

- Det er avvik:
- Golvflisane har bom og er delvis løsna.  
Det er ikkje synleg membran i lukane. Med omsyn til rommet sin alder kan det ikkje forventast at det er membran etter dagens krav.  
Varmekabelen er defekt.  
Fuktskada himlingsplater rundt takventilen over dusjen.  
Krakelering i servantplata.  
Vindauge er plassert i våtsona ved badekaret og er utsett for fuktslitasje.

Registrerte avvik og badet sin alder tilsier at totalreovering er mest hensiktsmessig og må påreknast.

**Kostnadsestimat: Over 300 000**

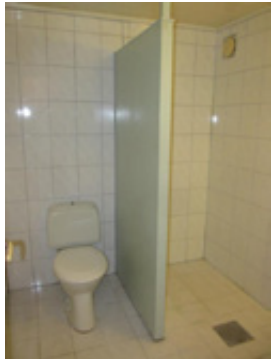
KJELLER > BAD

Registrerte avvik og alderen på overflater tilsier at totalreovering vil vere mest hensiktsmessig for å lukke avvika.

**Kostnadsestimat: 100 000 - 300 000**

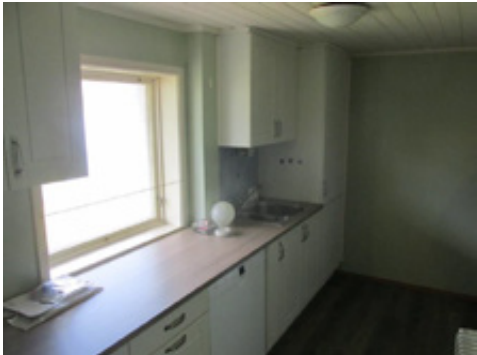
KJELLER > STUE/KJØKKEN

Kjøkkeninnreiing med malte profilerte frontar, laminat benkeplater og stålbeslag med oppvaskkum.  
Frittstående kvitvarer.

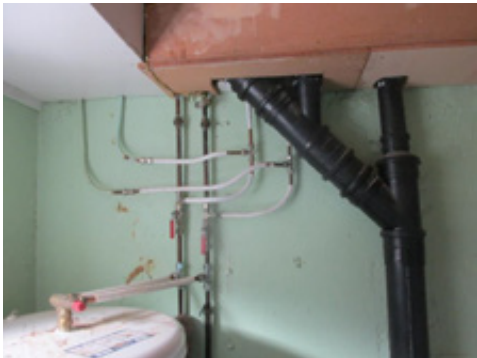
## TG 2 Avløpsrør

Synleg del av avløpsrøra er av plast. Bunnleidningane er det ikkje kjennskap til.

**Vurdering av avvik:**  
• Det er avvik:  
Avløpsrør som er frå byggeåret har oppnådd over halvparten av forventa brukstid.
