# Sunnfjord - Jølster

Nikolai Astrupsveg 1373, 6847 Vassenden

## ENEBOLIG MED UMLEIGEDEL

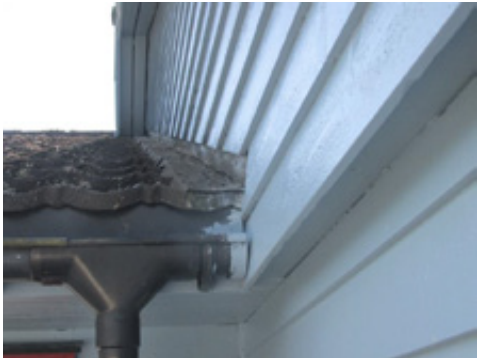
Taktekkinga har flekkvis lav- og mosevekst. Halvparten av forventa brukstid er oppnådd.

Vidareføring av vanleg vedlikehald.

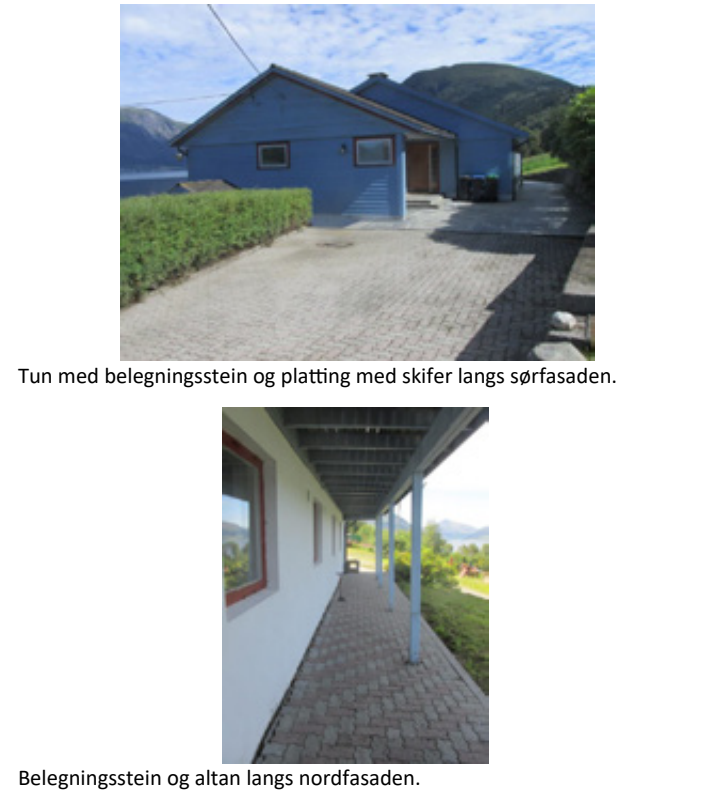
Utvendige trapper

TG 3

Remontere lause skiferheller og flikke/skifte fuger med sprekker.

Oppgradere lokale område med belegningsstein som har setningar.

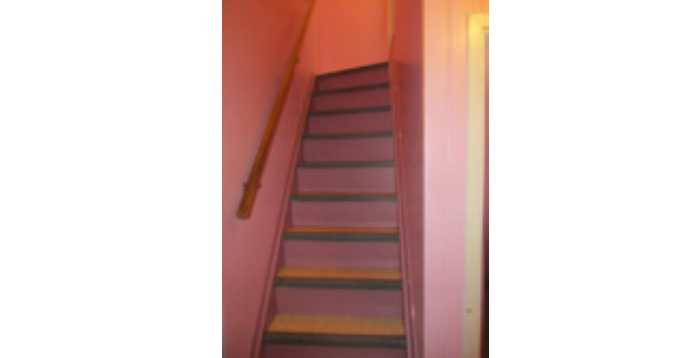
Innvendige dører

TG 2

Montere handtre som manglar langs ei side av trappeløpet. Andre avvik må takast bruksmessige omsyn til.

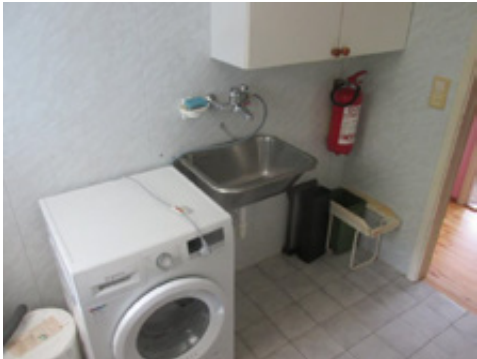
ETASJE > VASKEROM

Registrerte avvik og vaskerommet sin alder tilsier at totalrenovering er mest hensiktsmessig og må påreknast.

**Kostnadsestimat: 100 000 - 300 000**
