Hyllestad

Lifjordvegen 599, 6957 Hyllestad

Tilstandsrapport

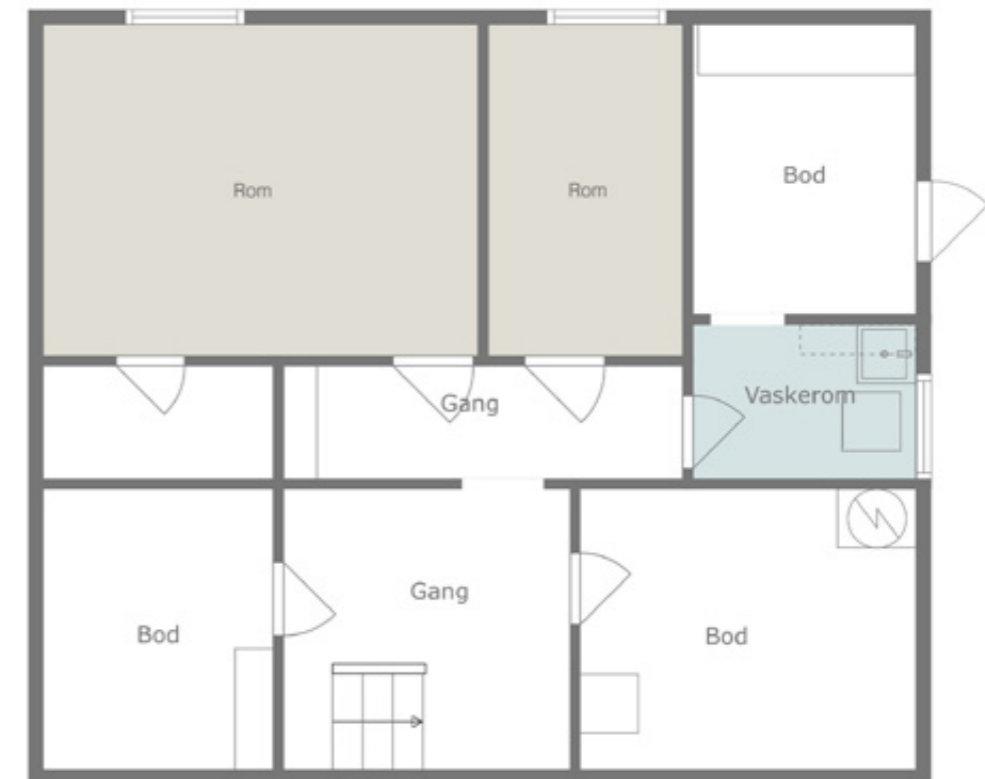
Plantegning

Oversikt over underetasjen

Plantegningen er ikke målt og noe avvik kan forekomme.
Målestørrelser for ikke standard for øst. Sst.
Innebygning og muligheter er ikke basert på den faktiske innredningen,
og er kun ment å gi en oppfatning av boligens muligheter.

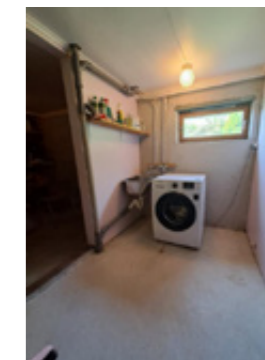
KJELLAR > VASKEKJELLAR

TG 3 Tilliggende konstruksjoner våtrom

Holtaking og fuktmåling i lukka konstruksjon er utført frå tilliggande vedbod.

Fuktkontroll med piggar i botnsvilla viste fuktkvotepå 24%, som er svært fuktig.
Det registrerte fuktnivået vil medføre fuktskade.
