# Camilla Colletts vei 4 - Tønsberg

Camilla Colletts vei 4, 3117 Tønsberg

Det foreligger en tilstandsrapport datert 11.10.23 med befaringsdato 11.10.23 fra Arild Lysebo som er en uavhengig og autorisert Takstmann.

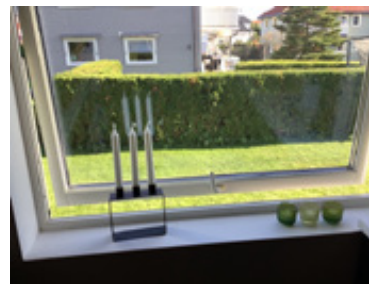
**Bilde**

Det ble ikke registrert noen skader eller behov for tiltak. Kun normale bruksmessige slitasjer.

⚠ Normal tid før vedlikehold av trevindu er 2-6 år.

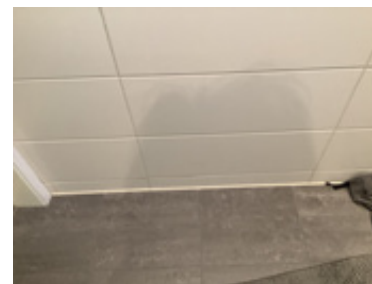
**Bilde**

Overflatene fremstår som nye og ubrukt. Ingen skader eller avvik avdekket.

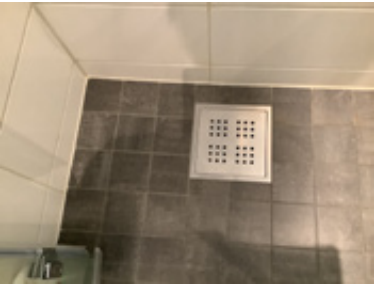
Bilde

Det er synlig bruk av både membran og mansjett under klemring i sluk.

TG 0

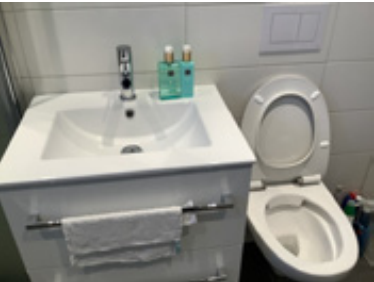
Bilde

Vannrør av plast (rør-i-rørsystem). Plastavløp. Visuell kontroll og enkel funksjonstest ga ingen tegn til avvik.

⚠ Forventet levetid på rørinstallasjon er 30-50 år.

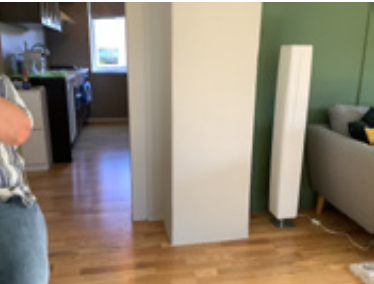
Bilde

⚠ Gjennomsnittlig levealder for piper 20-60 år.

Pipe ikke i bruk

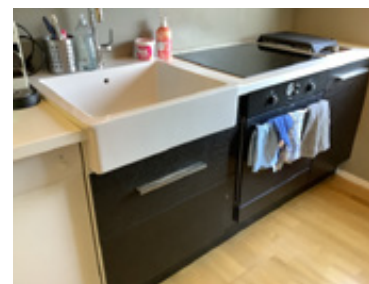
**Bilde**

Innredningen har den slitasje som kan forventes på bakgrunn av alder. Ingen lekkasjer avdekket på synlige rørføringer. Hvitevarer ble ikke funksjonstestet.

Normal levetid på kjøkkeninnredning 20-60 år.
