Flokeneset 59, 6983 Kvammen

Solbakken - Småbruk Flokeneset 57 og 59, 6983 KVAMMEN

Tilstandsrapport

Flokeneset 59, 6983 KVAMMEN

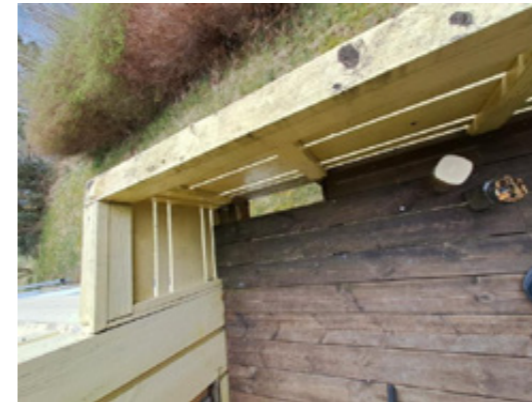
TG 3

Terrasse på ca 12m2 ved fasade sør.
Altan på ca 10m2 ved fasade aust.

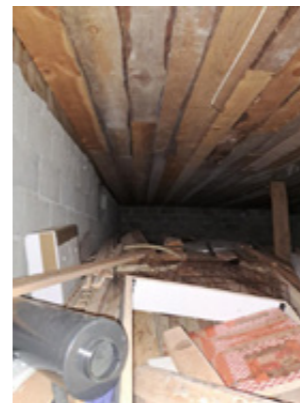
TG 2

Krypkjellar under del av huset med tilkomst frå luke i underetasjen.
Veggar av betongholstein og himling med kantskorne bord.
Ventilering via ventilar i ytterveggane og luke i underetasjen.
Synlege avløpsrør og vassrør.
Rommet er brukt til lagring av bygningsmaterial.

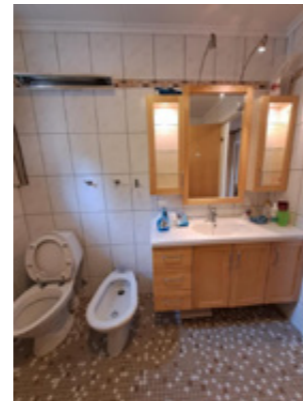
Bad overflatemodernisert ca 2005

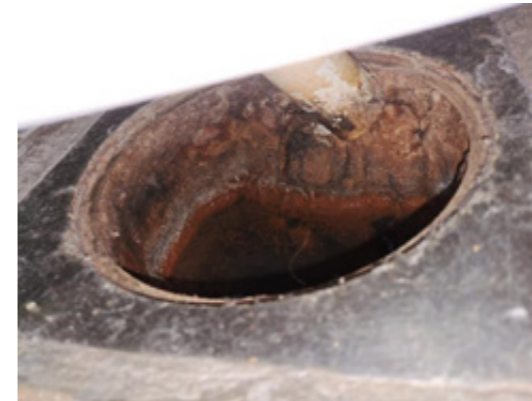
Sluk av stål.

Sluk ligg under dusjkabinett.

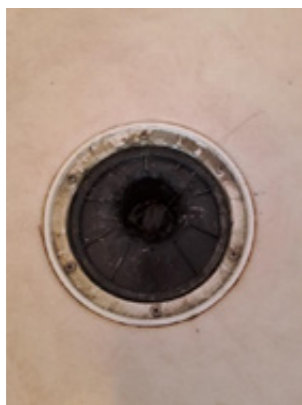
TG 2

Sluk av plast med overgang til tettesjikt av belegg.

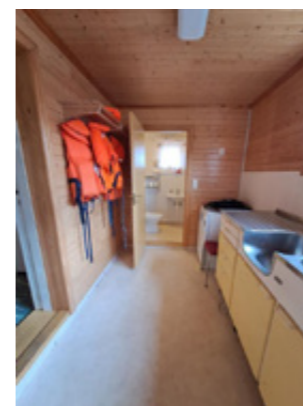
Vaskerom i underetasjen. Vaskerommet er overflatemodernisert, men årstalet er ukjent.

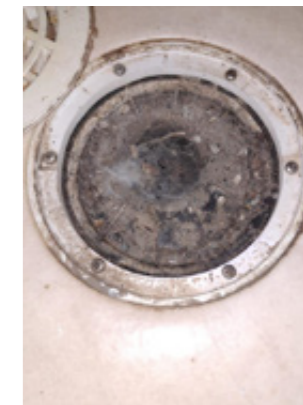
TG 2

Sluk av plast med klemring i overgang til tettesjikt av belegg.

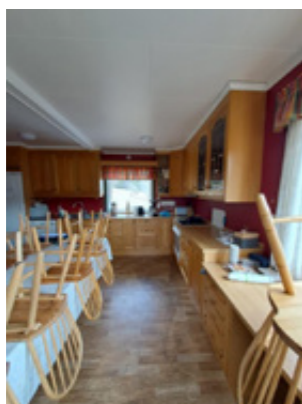
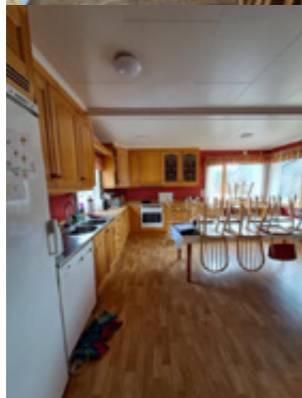
TG 2

Kjøkkeninnreiing med frontar av lakkert treverk.
Benkeplate av laminat med oppvaskkum i stålbeslag.
Integrert komfyr.
Frittstående kjøleskap og oppvaskmaskin.

Fuktmerker på sokkelen ved oppvaskmaskina.
Innreiinga har elles naturleg elde og slitasje i høve til alder.

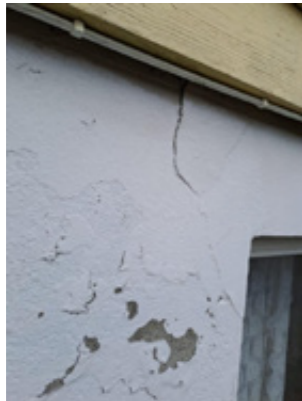
TG 2

Grunnmur av betongholstein med murpussa og malte overflater.

Grunnmuren har riss og slitt overflate.

Flikking av riss og vedlikehald med overflatebehandling.

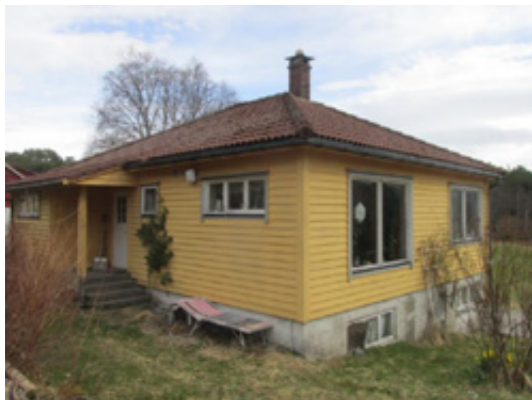
TG 2

Taktekking av betongtakstein.

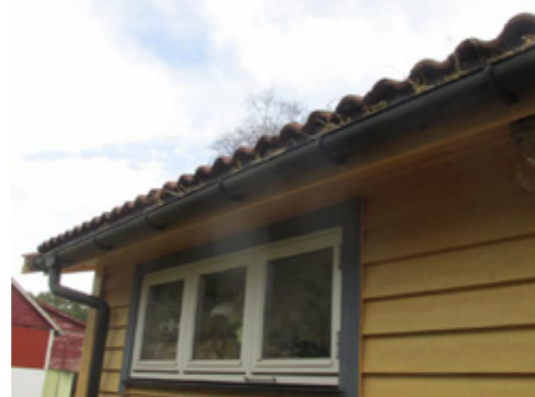
TG 2

Takrenner og nedløpsrør av plast.

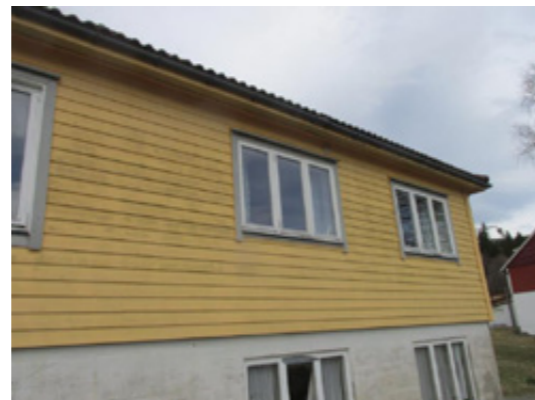
Ytterveggar av bindingsverk.

(Ny kledning og isolert med 10 cm matter i 2003, opplyst ved taksering i 2015.)

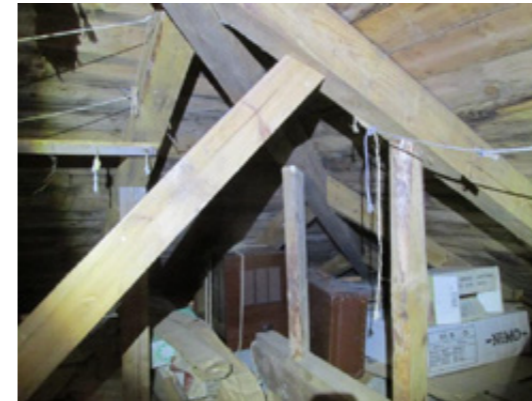
TG 2

Takkonstruksjon med valmtakform, oppbygd av sperr med undertak av taktorbord.

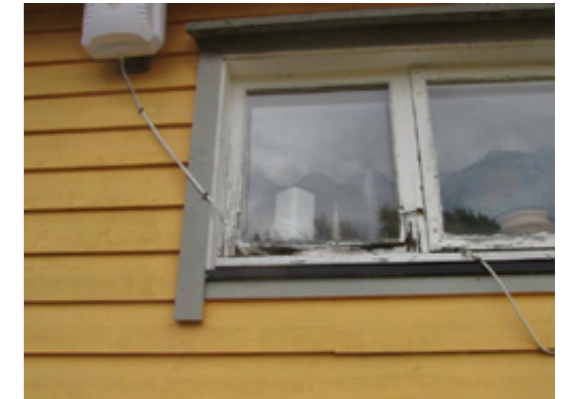
Vindaug i stova med trekarmar med 2-lags glas frå 1973/1974, og eit frå byggeåret med kopla glasrammer.

Vindaug i kjellaren med målte trekarmar med enkle glas.

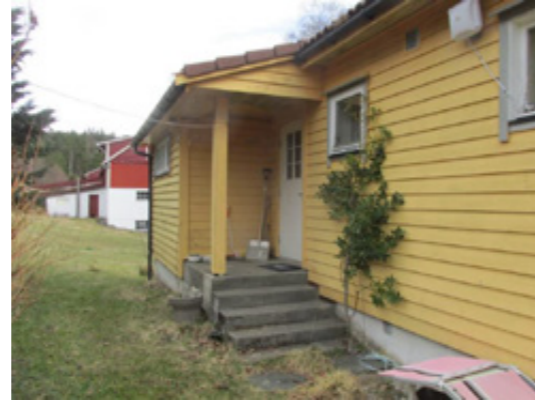
TG 3

Ved inngangen er det betongtrapp og overbygd betongplattning.

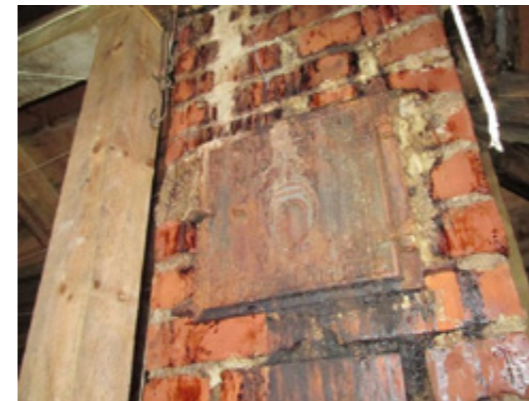
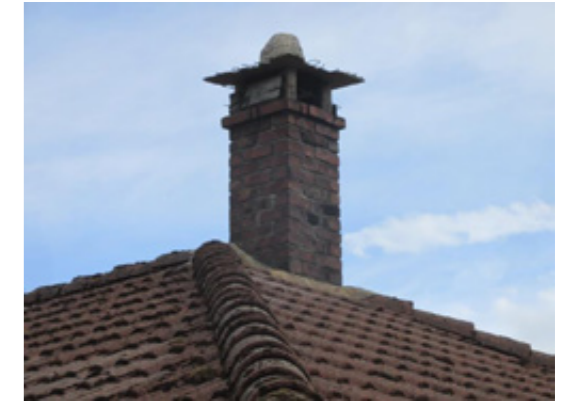
Gryteomn i kjellaren.

Skorstein av teglstein.

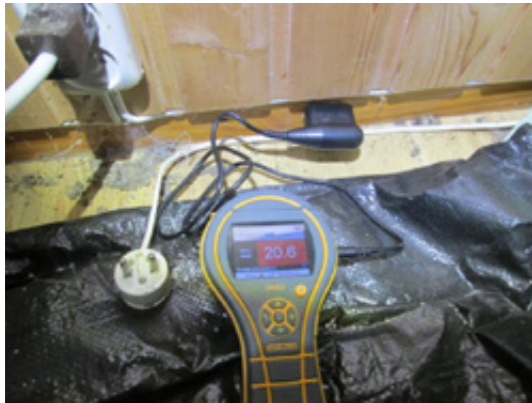
Andre rom har golv av betong og murpussa veggjar.

Det er påvist høgt fuktnivå i overgangen mellom golv og vegg, holtaking for nærmare kontroll av lukka konstruksjon er difor ikkje funne nødvendig.

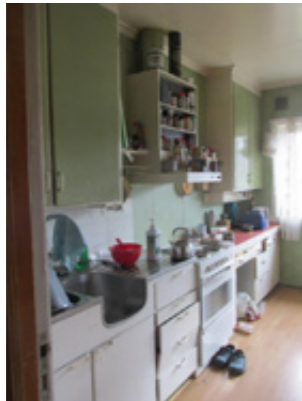
TG 3

Kjøkkeninnreiing av enkel eldre standard, samansett av eldre plassbygde skåp og ei eldre innreiing frå Evalett.

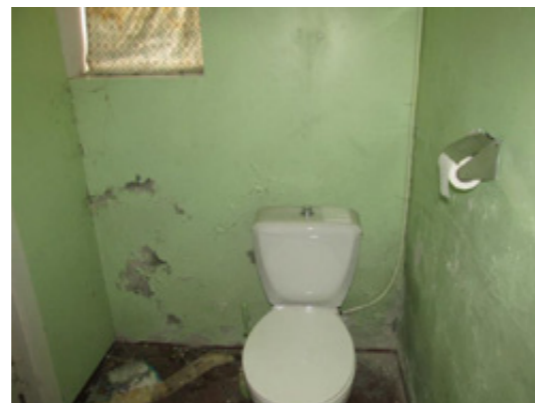
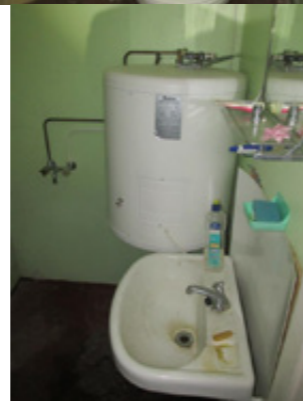
Golv av målt betong.
Veggar med målt murpuss.
Himling med målte plater.

Klosett, servant og veggmontert kran for varmt og kaldt vatn.
120 liter vv.
Veggmontert stråleomn.
Veggmontert lyskuppel.
Ventilasjon berre via vindauge. (vindauge er knust).

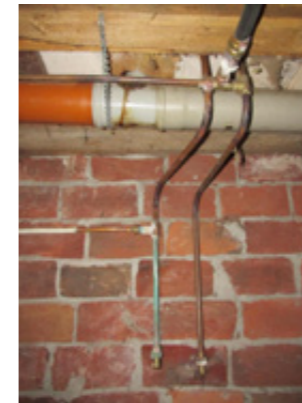
TG 2

Sanitæranlegg med vassrør av kopar og plastslangar.

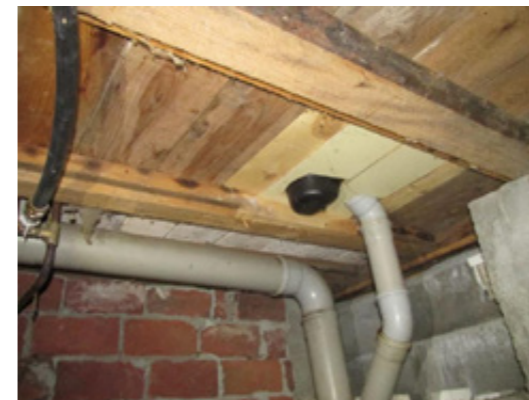
TG 2

Avløpsrør av plast- og soillrør.

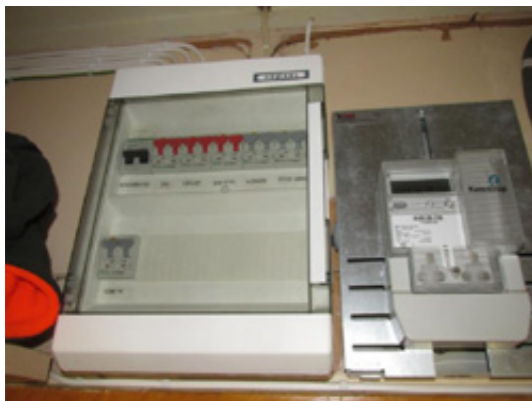
Det vert generelt anbefalt tilstandsvurdering for el.anlegg av godkjent installatør eller ved el.tilsyn.
