# Heianveien 73 - Ramnes / Tønsberg

Heianveien 73, 3175 Ramnes

Eiendomstype: Enebolig

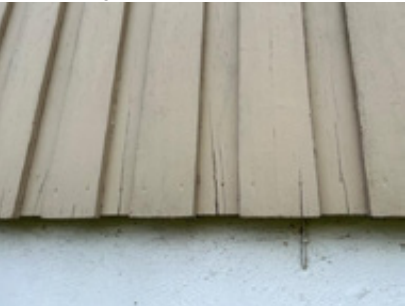
Deler av den utvendige veggkledningen er oppsprukket og værslitt nederst og oppsprukket nederst. Eier ha opplyst om mus i boligen, det ble gjort tiltak av ett skadedyrfirma med montering av musebørster under kledning.

Oppsprukket kledning nederst

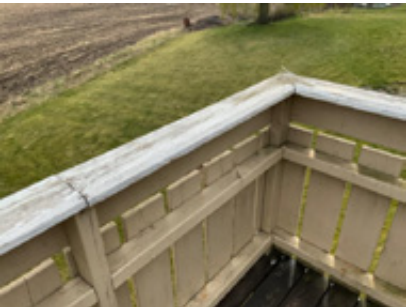
Slitt håndløper

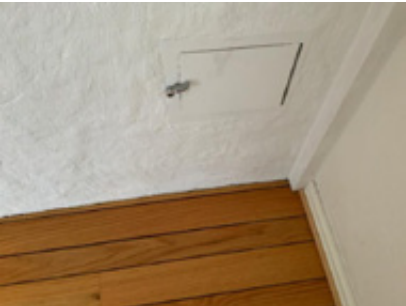
Mangler ildfast plate under sotluke samt kort avstand til brennbart på vegg

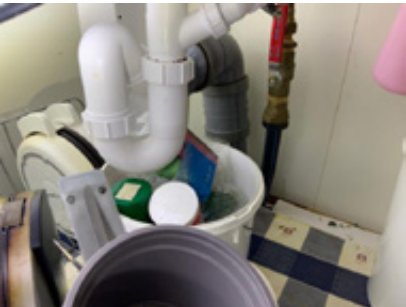
Stoppekran i kjøkkenbenk leilighet syd

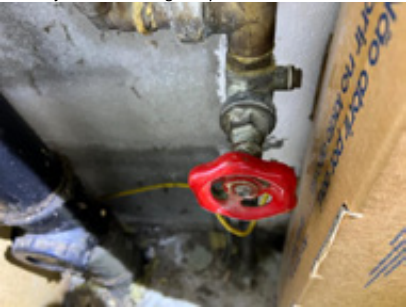
Stoppekran leilighet nord
